香洲三溪格创集城“9·9”一般触电事故调查报告

珠海市香洲区政府事故调查组

2023年12月20日

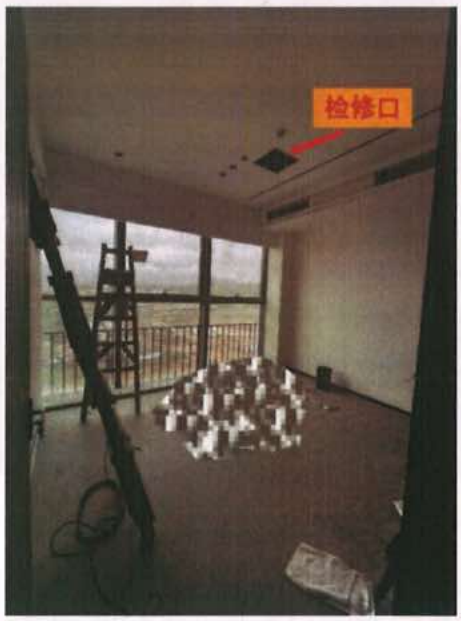
图1：事发办公室情况

1.事故发生地点位于格创集城广场S1地块1栋B座8层一间办公室内，该办公室被玻璃窗隔成内外两个隔间。事发位置在内隔间，死者坠地位置在吊顶检修口下方，检修口距离地面约3.1米（见图1、图2）。

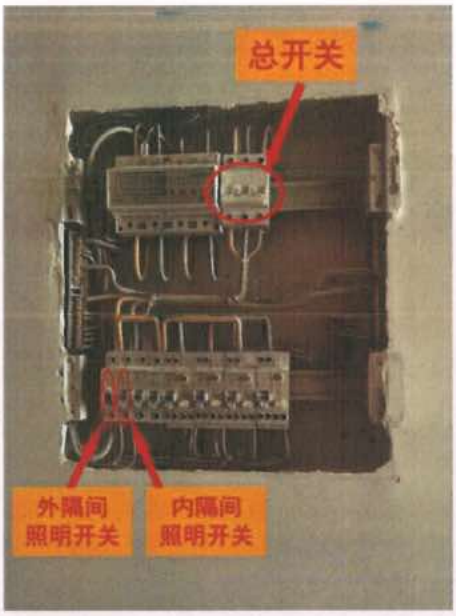
图3：事发办公室电气线路开关箱情况

2. 事发办公室内外隔间的照明线路从该办公室总开关箱即分为两路敷设，分别由总开关箱内两个开关控制（见图3）。事发前，内隔间照明线路墙壁开关虽未安装，但此处进出电线直接连接（见图4），已具备通电条件。
