徐闻新寮北塘口村“5·3”一般触电事故调查报告

编制单位：徐闻新寮北塘口村“5·3”一般触电事故调查组

编制日期：2025 年 12 月 15 日

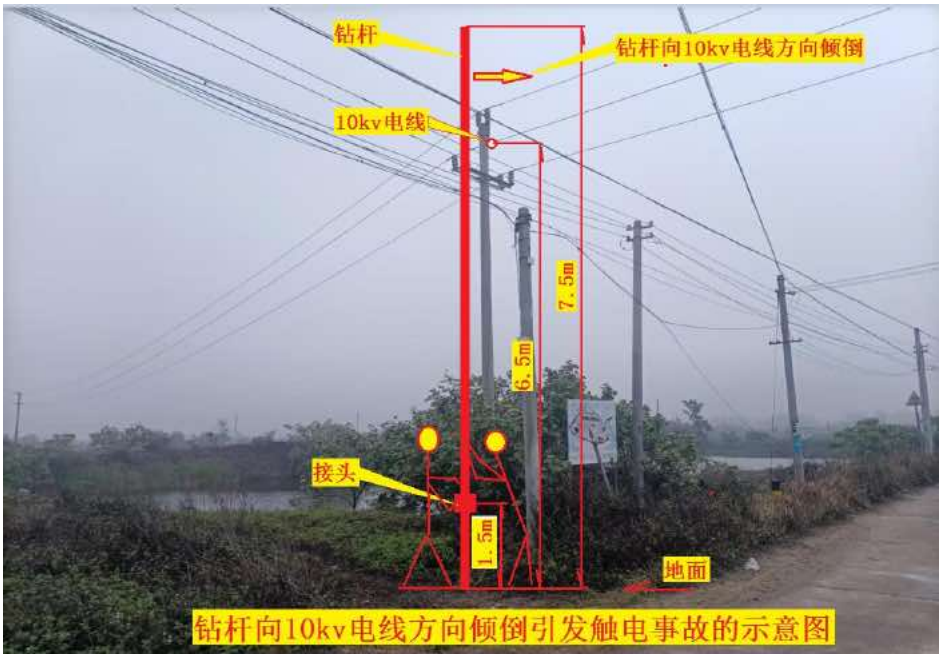
1.李荣进等人为了自家虾塘生产需要，打井给虾塘补充咸水，井口的位置距离10kv电杆约1.1m，正好是10kv架空线路的保护区[1]，李荣进未向电力管理单位报批就擅自钻井作业，违

反相关法规[2]规定。

李荣进违法在10kv线路保护区内钻井作业是事故发生的直接原因之一。
