顺德北滘“7·24”一般高处坠落事故调查报告

北滘镇“7·24”高处坠落事故调查组

2025年11月

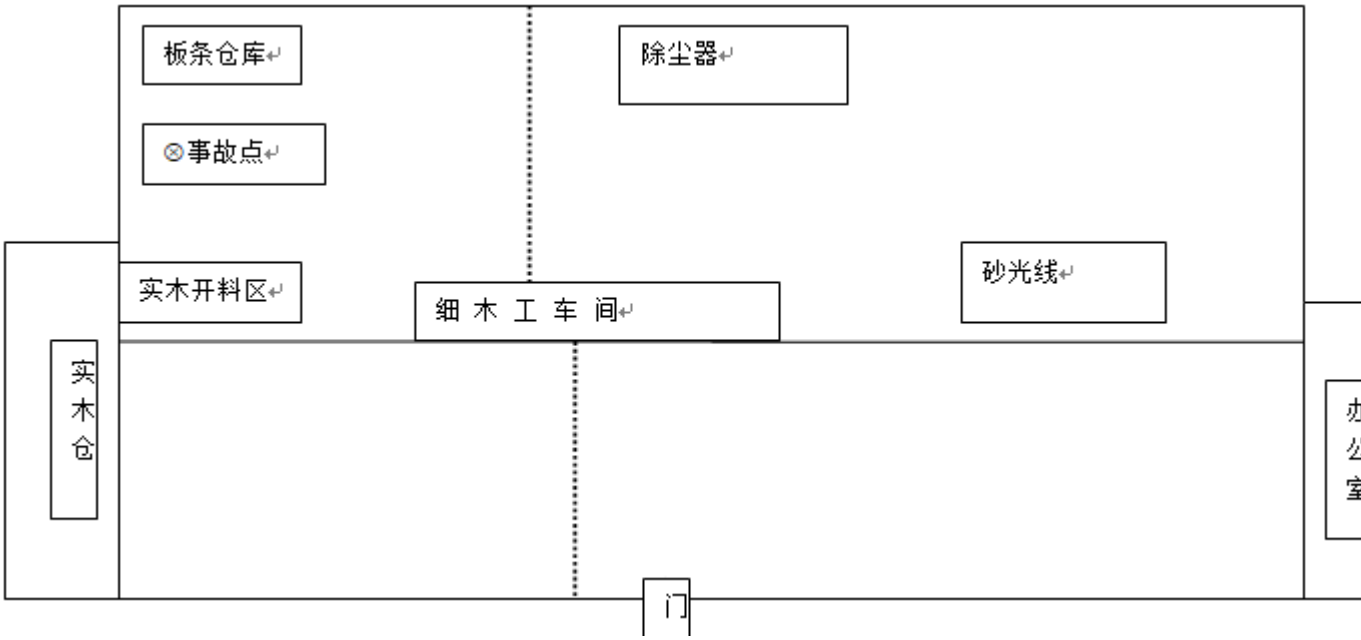
图1 车间平面分布

淘美木业公司位于佛山市顺德区北滘镇槎涌社区工业区环镇路*号*区*号，建筑面积约1万平方米，该公司主要业务是木材生产加工，具体布局(见图1)。事故发生在细木工车间板条仓库，车间面积约8000平方米，补漏点位于仓库砂光线顶部，距离地面高度约9.6米，现场有血迹以及一捆粗绳（见图2）

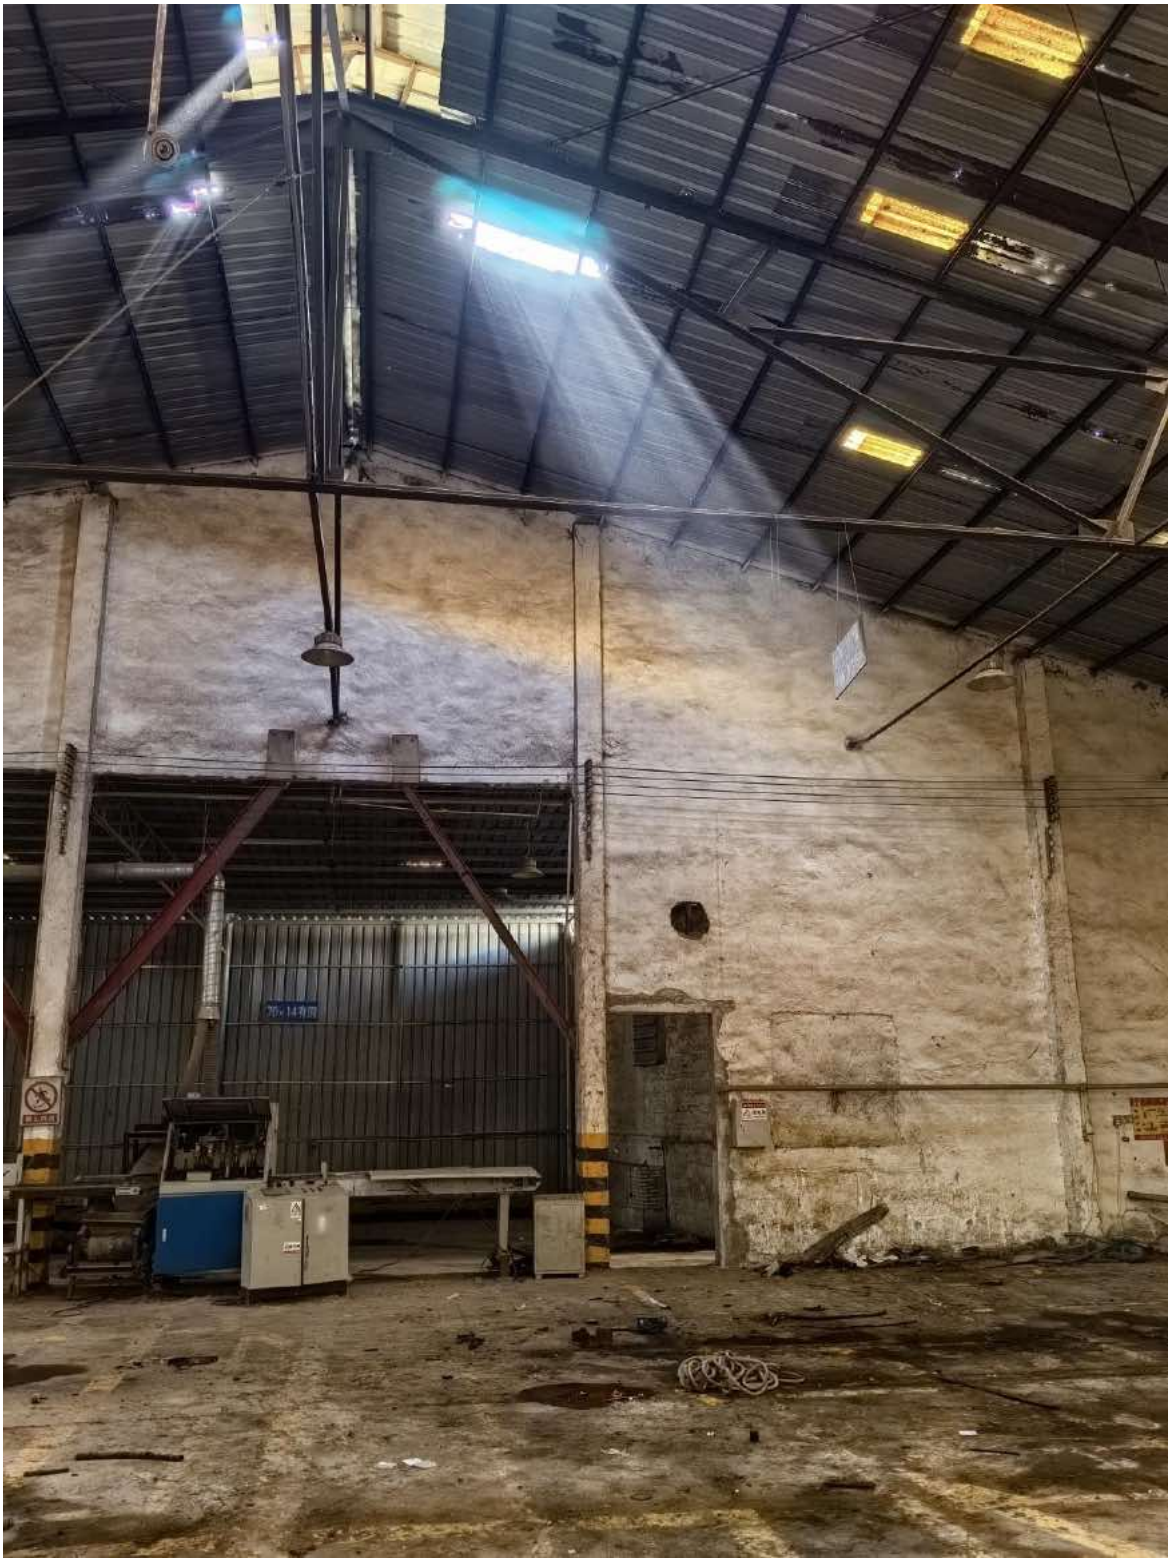
图 2 现场情况

梁*怀，安全生产意识淡薄，违反《建筑施工高处作业安全技术规范》（JGJ80-2016）的规定，在未佩戴劳动防护用品安全带的情况下从事高处作业，在作业过程中不慎从锌瓦棚顶

（高度约9.6米）掉落至地面，导致事故发生。

1、佛山荷优建设工程有限公司及项目主要负责人李*勤，要认真吸取事故教训，严格落实作业现场的安全监管和安全防护措施等工作，确保生产安全，杜绝违规作业；要针对高处作业开展全面排查，落实作业人员劳动防护用品的规范使用，防范事故的发生。

2、淘美木业公司要严格落实安全生产主体责任，在发包工程前要与承包单位签订安全生产管理协议，对安全生产作统一协调、管理，定期进行安全检查，发现安全问题的，应当及时督促整改；要针对高处作业开展全面排查，落实作业人员劳动防护用品的使用，防范事故发生。
