# 广东深圳深江铁路“12·4”重大坍塌事故调查报告

深圳深江铁路“12·4”重大坍塌事故广东省政府调查组

事故调查组认定，**深圳深江铁路“12·4”重大坍塌事故是一起参建单位违规施工掘进引发掌子面上方局部塌方，异常工况处置时未能采取有效的工程处理措施导致地面塌陷，造成地面人员随地面塌陷坠亡的生产安全责任事故。**

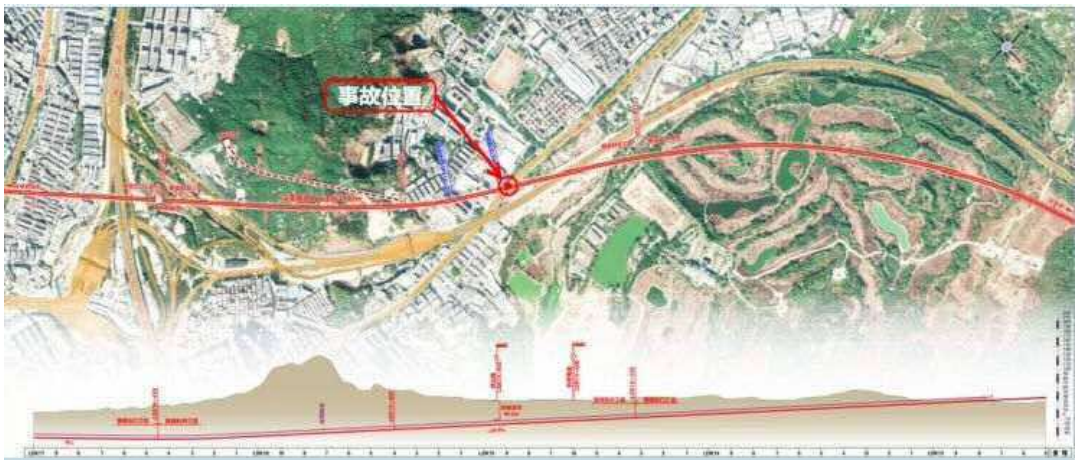
图1-1 事故发生段隧道位置平面图

深江铁路 SJSG-5 标段为深圳机场东至深圳北联络线，起讫里程为 LDK0+003.516 ~ LDK20+062.543，线路位于深圳市龙华区和宝安区境内，线路全长 20.06km，事故发生于 SJSG-5 标段深莞隧道（联络线段）。如图 1-1 所示。

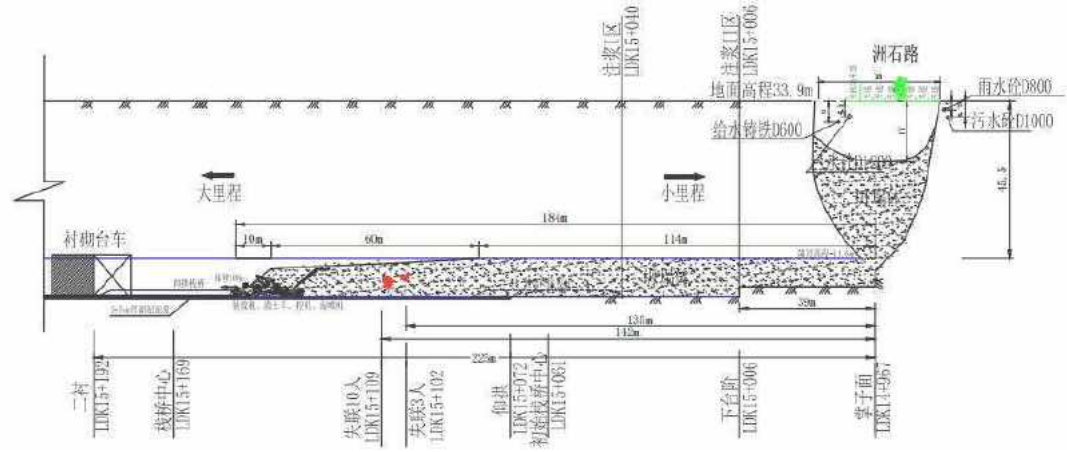
图 1-3 塌陷示意图

深莞隧道（联络线段）全长 7324.878m，为矿山法、盾构法组合工法施工隧道，其中矿山法隧道 3742.335m（进口段里程为 LDK12+737.655 ~ LDK14+080，斜井段里程为 LDK14+080 ~ LDK16+480）；双线盾构隧道 3582.543m（LDK16+480 ~ LDK20+062.543）。全段设 1 座斜井辅助施工（斜井长 835m）已贯通，斜井转正洞里程为 LDK14+410，黄田斜井正洞（小里程方向）洞长 1330m，已累计开挖 441m，掌子面里程为 LDK14+967。事故发生在黄田斜井正洞小里程掌子面 LDK14+967 正上方的洲石路公路路面，塌陷坑内塌方岩土体部分涌入地下在建铁路隧道，隧道顶部距塌方地表 45.5m。如图 1-2、图 1-3 所示。
