白云白云湖广州机场高速公路改扩建工程输电线路迁改工程“7·30”一般坍塌事故调查报告

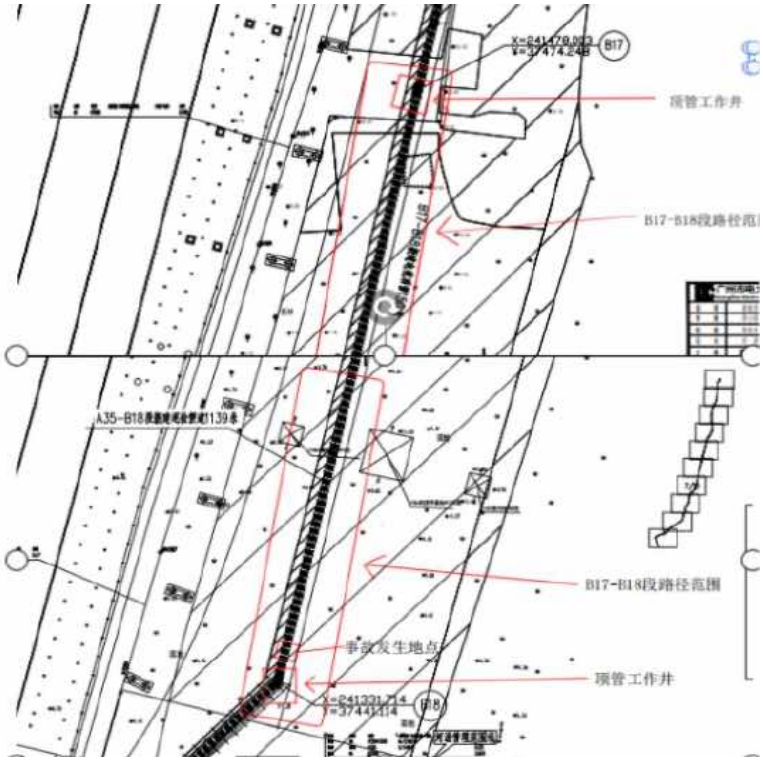
图 1 事发点位置图和施工平面图

1.事发地点位于广州市白云区白云湖夏茅村夏勘路32号对侧广州机场高速公路改扩建工程输电线路迁改工程（一期）施工工地一基坑内（见图1）。
