白云江高“5·17”一般高处坠落事故调查报告

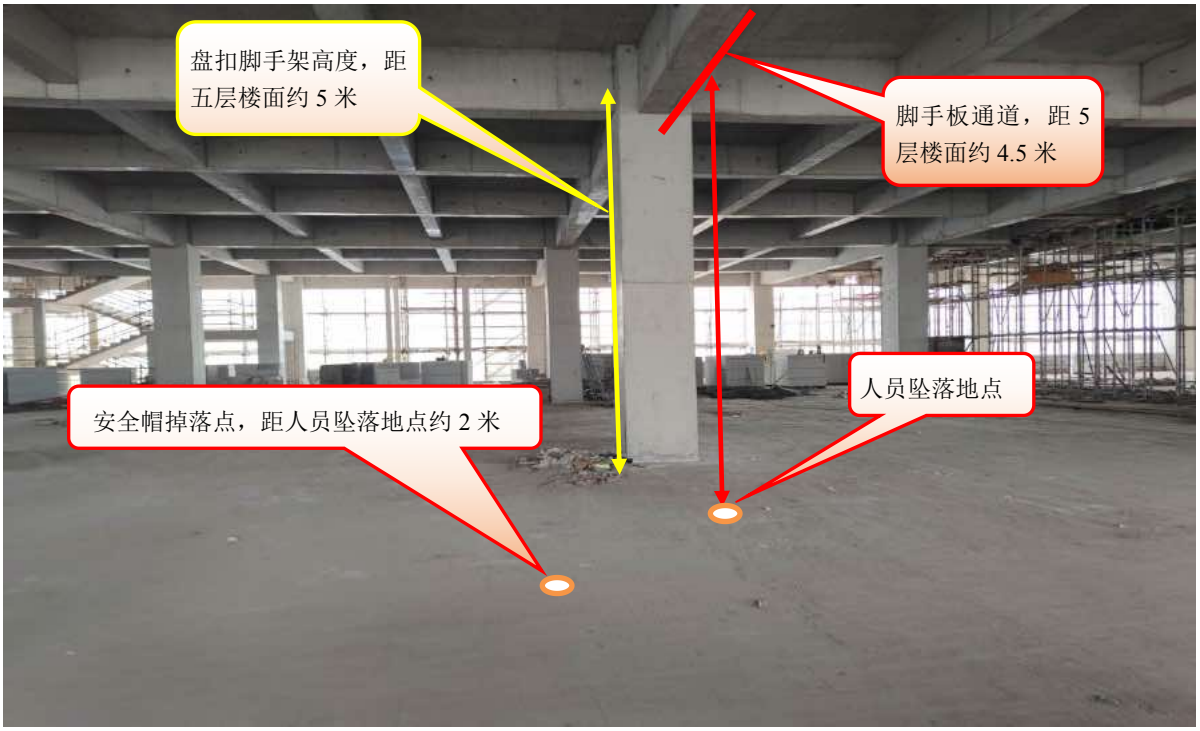
涉事现场施工人员等人陈述，涉事脚手板通道周围未设置防护栏杆；事故发生后，救援人员发现陶本高时，其安全帽掉落在距其约 2 米外的地面上。

5.综合以上情况，结合现场勘查，模拟事故现场示意图如下（图 4）：

图 4 事故现场示意图（事发时楼顶未浇筑，为露天作业）

涉事作业场所为广州维高集团汽车零部件研发制造基地项目厂房 1 栋 7 区 6 层结构顶板梁底模板安装作业区域，作业面位于 5 层楼面的盘扣脚手架上方。该盘扣脚手架面积约 2982 平方米，高度约 5 米，以钢管架构搭设，纵横间距为 0.9 米 × 0.6 米;在其上方，沿结构梁底铺设有脚手板通道，平均宽度约为 0.3 米。该脚手板通道既是陶本高等作业人员安装模板时的立足之处，也是往返作业面的行走通道。作业人员在脚手板通道上安装模板和行走，距离 5 层楼面高度约为 4.5 米，属高处作业[4]，而宜宾力森公司未按照《建筑施工模板安全技术规范》（JGJ 162-2008）第 8.0.6 条[5]的规定设置防护栏杆,未根据不同施工阶段和周围环境在施工现场采取相应的安全施工措施，违反了《建设工程安全生产管理条例》第二十八条第二款[6]的规定，导致作业场所存在高处坠落的事故隐患。

帽松脱掉落，头部未能得到任何防护，造成颅脑重伤。

1.未根据不同施工阶段和周围环境在施工现场采取相应的安全施工措施。宜宾力森公司在高处进行模板安装作业，未按照《建筑施工模板安全技术规范》（JGJ 162-2008）第 8.0.6 条的规定设置防护栏杆，未根据不同施工阶段和周围环境在施工现场采取相应的安全施工措施，违反了《建设工程安全生产管理条例》第二十八条第二款[8]的规定，导致作业场所存在高处坠落的事故隐患。
