# 肇庆高要佛山市******有限公司“5·9”一般机械伤害事故调查报告

编制单位：肇庆市高要区人民政府调查组

编制日期：2025 年 7 月 25 日

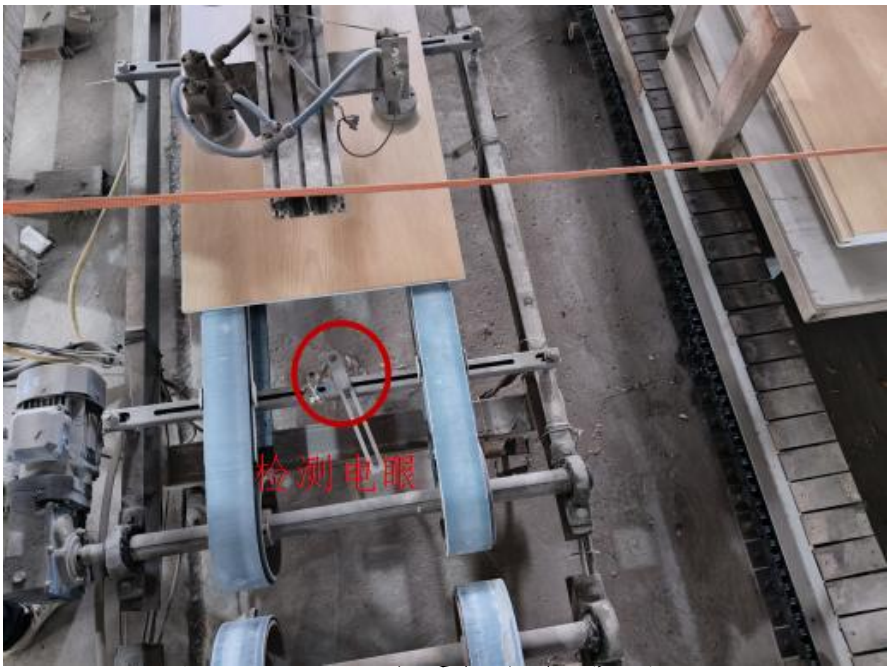
5月9日16时14分46秒,抛光线上砖机吸盘出现停止上砖运行。

16时14分54秒,曾**拿来钢管对停放在瓷砖输送带的瓷砖进行撬动,上砖机吸盘仍未运行,便从上砖机中间过道经升降吸盘运行路线走入后用手触摸检测电眼(图1)后又从吸盘运行路线走出。

16时15分21秒,PLC控制系统驱动升降吸盘运动,将在

升降吸盘运行路线走出曾**撞倒在瓷片料堆上，升降吸盘向下压在曾**的头部后提升，曾**倒伏在瓷片料堆上。

16 时 15 分 28 秒，升降吸盘运行再次压在瓷片料堆上的曾**头部。
