佛山市三水区信大悦购百货有限公司室内施工“5·24”一般高处坠落事故调查报告

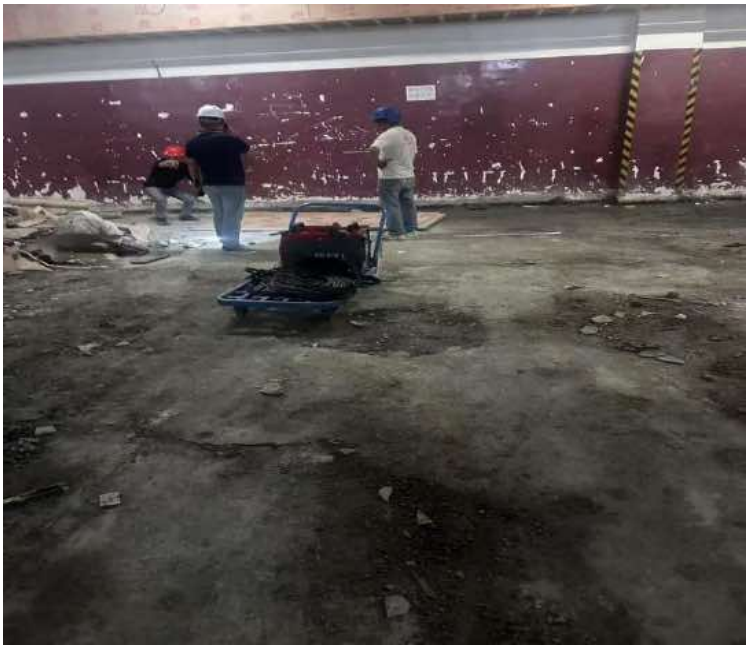
事故地点位于三水广场二楼信大悦购百货有限公司南面倾倒垃圾的洞口，洞口长 1.12m，宽 1.06m，形状大致呈长方形，洞口处有多条裸露的钢筋，钢筋上未见血迹，洞口离地高度（即高**的坠落高度）约 5.652m，执法人员勘验时洞口盖有三块木板，三块木板叠放在一起，每块木板的长宽厚分别为 2.44m、1.2m、0.012m，洞口的东面是一堆建筑垃圾（该建筑垃圾为广东军铜建筑工程有限公司施工过程中产生的），洞口南面的墙壁上贴了一张警示标语：楼面开洞 注意安全。经调查，事故现场洞口北面有一辆拖板车，拖板车上放置有切割机，该切割机用于拆除消防栓箱时使用。洞口旁的墙壁上设置有一个消防栓箱，箱门处于打开状态，经调查，该消防栓箱就是事发时，高**、蒋**准备拆除的消防栓箱。

该洞口为高**坠落的洞口，洞口附近有钢筋，事发后出于安全考虑，洞口被木板盖住

图一、事发现场概貌（一），涉事洞口长 1.12m、宽 1.06m，距离地面高度为 5.652m，该洞口由军铜公司开挖，用于倾倒施工产生的垃圾。

2.军铜公司：2025年5月13日开挖涉事洞口后，为防止人员坠落，在洞口上覆盖三块木板，并在洞口南侧的墙壁上张贴有“楼面开洞 注意安全”的警示标语；公司每天都会召开班前会，提醒员工注意安全。但存在以下问题：（1）安全教育培训不到位，未制定安全生产教育和培训计划，未对人员（管理人员、工作人员等）开展岗前安全教育培训，未开展相关的考核，日常培训未涉及楼面开洞安全、洞口防护安全等有关的内容；（2）隐患排查工作不到位，未制定隐患排查治理制度，虽有在涉事洞口上覆盖木板进行安全防护，但未设置护栏、围栏等防护设施，未采取措施（技术措施、管理措施等）防止盖板被随意拆除[1]，且日常未针对涉事洞口防护情况开展隐患排查；（3）未与在同一作业区域施工的成科公司签订安全生产管理协议，未明确各自的安全生产管理职责和应当采取的安全措施，且未指定专职安全生产管理人员进行安全检查与协调。
