阳江江城某大桥危旧桥梁改造工程“5·11”一般高处坠落事故调查报告

江城区人民政府事故调查组

2025年8月5日

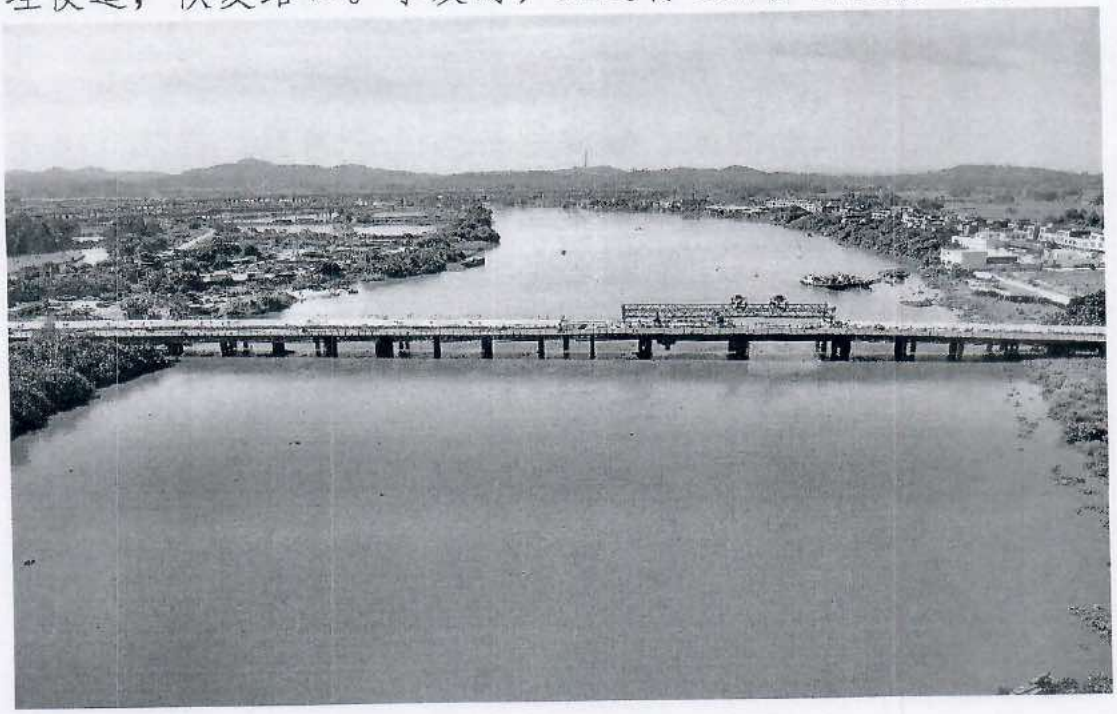
图1：事故坠落大桥全貌

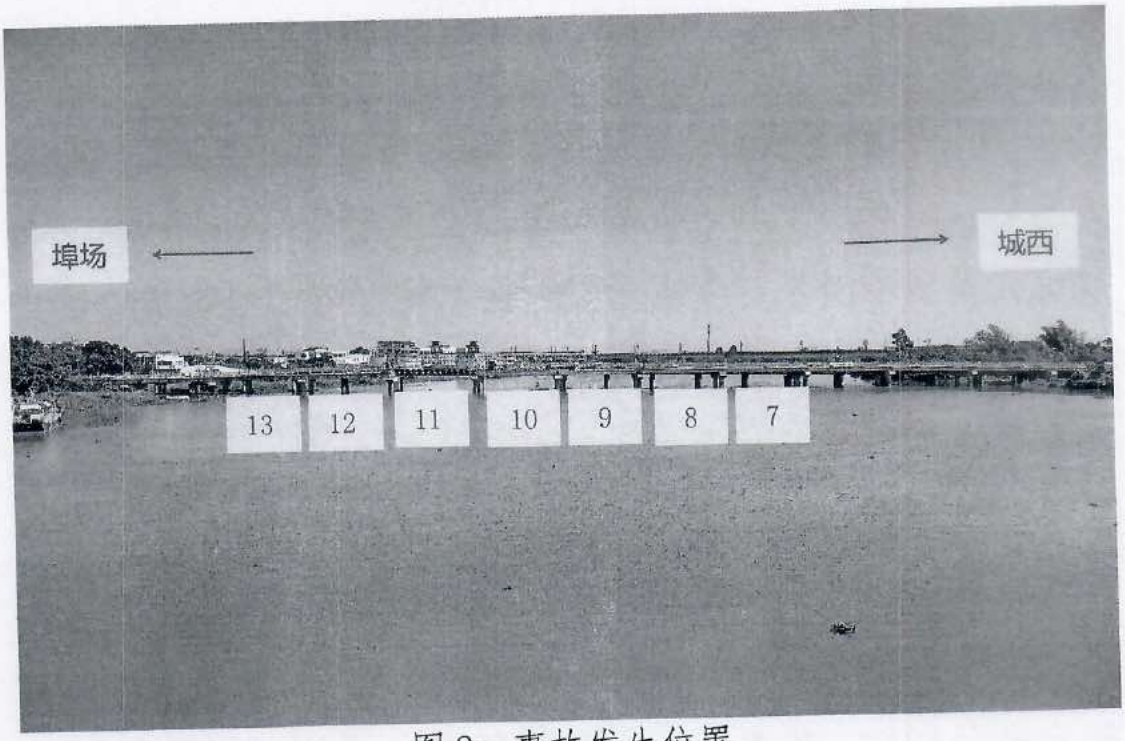
某大桥，东西走向，全长***米，全宽**米，全桥共**跨。事故现场在某大桥10#新梁桥面上，事故发生时，已拆11#旧桥T梁结构，已架设完成10#新梁的小箱梁结构。架桥机中支腿横跨在该桥面上，当时在10#桥面上进行湿接缝施工作业，施工现场桥面上摆放着模板及钢筋，桥面作业区域距离水面高约8米[6]，四周临边未设置防护措施[7]。

图 2：事故发生位置

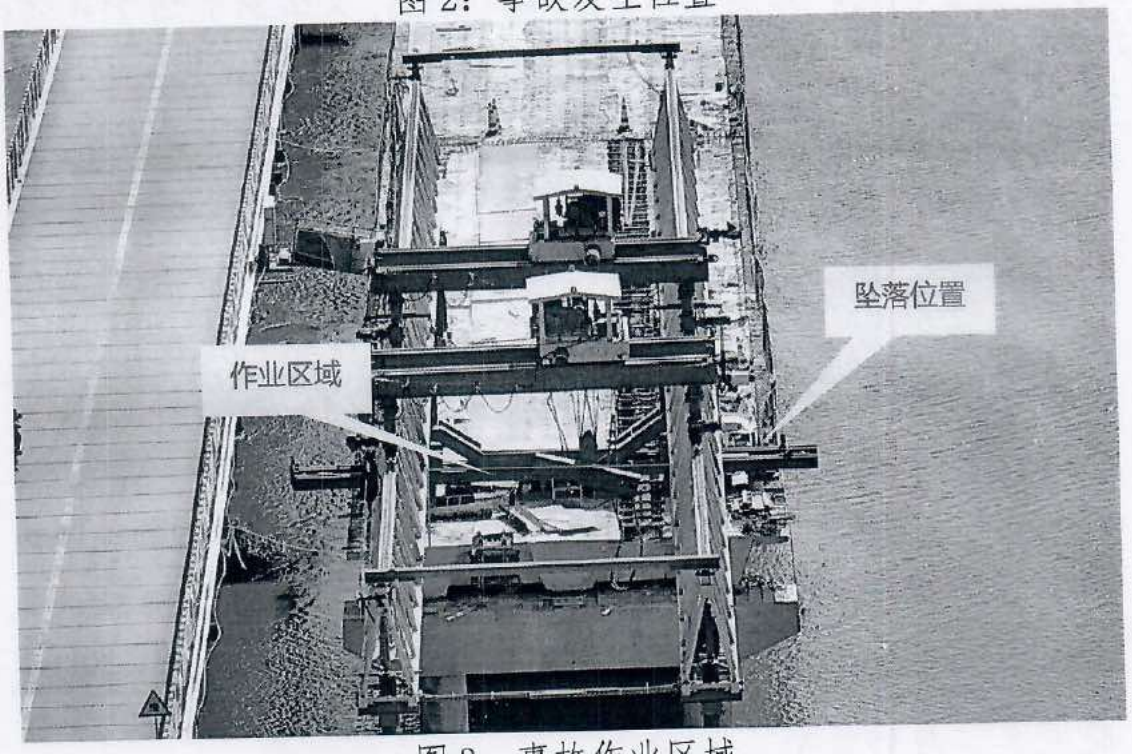
图 3：事故作业区域

事故调查组通过笔录、视频、作业现场综合分析认定：梁某民未按照规定穿戴救生衣在水上高处作业[12]，作业完成后在返回过程中擅自解下安全带，违规冒险从架桥机中支腿轨道临边南侧跨越时意外失足落水是导致事故发生的直接原因。

3.某公司2未落实安全风险分级管控和隐患排查治理双重预防工作机制，未按照《建筑施工高处作业安全技术规范》[15]落实高处作业相应防坠落安全防护措施，未根据作业现场高处作业实际情况开展安全风险辨识，对具有发生高处坠落的风险未有效识别管控，未采取相应的高处作业管控措施，未及时排查整改部分桥面临边未设置防护栏的事故隐患。

某公司2要深刻吸取教训，建立健全并落实全员安全生产责任制，明确各岗位安全生产职责；健全并落实与分包工程相符合的安全管理制度和安全操作规程，按照《生产经营单位安全培训规定》加强工人三级培训、岗前培训和日常安全教育；对施工现场高处作业要严格按照《建筑施工高处作业安全技术规范》及专项施工方案执行，尤其是作业现场的安全措施及劳动防护用品佩戴、使用，对高处作业要安排专人进行旁站监督，确保高处作业的规范、标准、安全；加强对现场安全的巡查和日常安全检查，对于违法违规行为立即做出纠正并书面记录，进行全面的风险隐患评估并落实安全措施，全面排查并整改安全生产隐患；加强安全技术交底，提高工人的安全防范意识和安全操作技能，确保工人按章操作，严防此类事故再次发生。

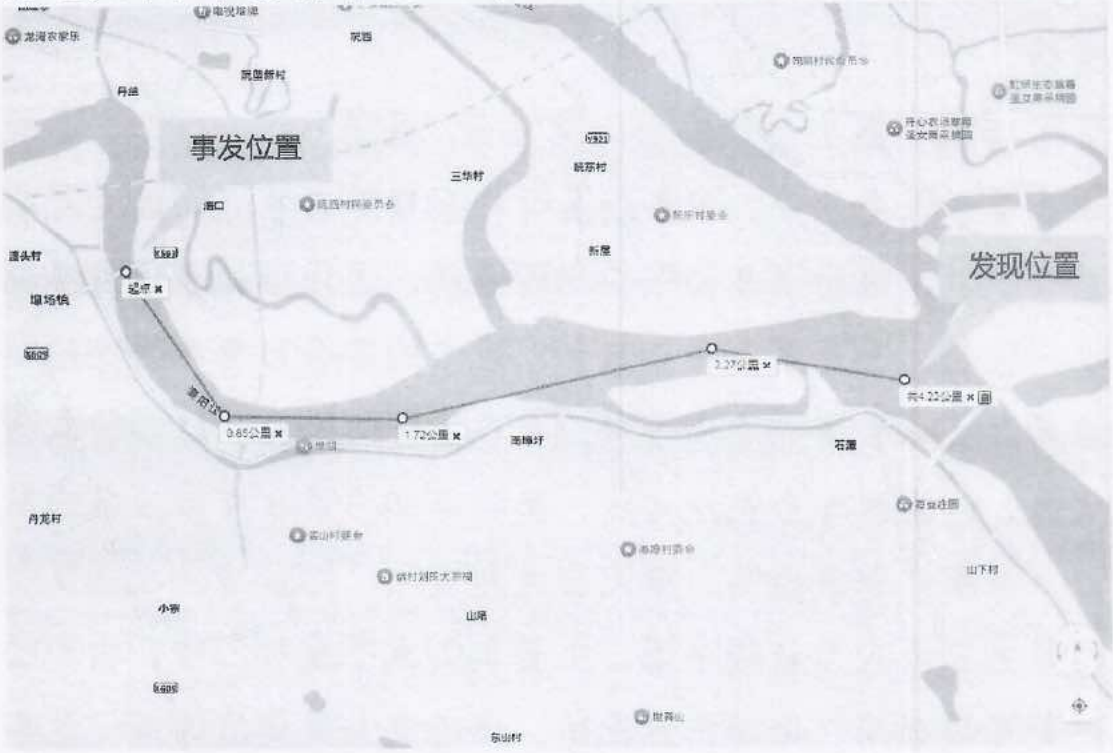
16时，区应急指挥中心接报后，区委书记李仕鹏，区长梁小昌，区委常委、常务副区长林喜叠等领导立即赶赴现场指挥调度，临时成立由区应急管理局、区住房城乡建设和交通运输局、公路事务中心等部门组成的综合应急救援小组，主要负责综合协调水下搜救工作；由区海事处、区消防救援大队、区海洋综合执法大队、医疗等部门及3支专业救援队伍（神鹰应急救援队、漠阳应急救援队、阳蓝应急救援队）组成的技术应急救援小组，主要负责水下搜救工作；由市公安局江城分局、埠场镇派出所、埠场镇人民政府等部门及事故单位组成的处置善后应急小组，主要负责家属安抚、现场处置及网络舆情管控等工作。本次搜救出动共计230人，3艘冲锋舟、8艘橡皮艇、4艘民用渔船、3台无人机、2台水下搜救声呐进行搜救。由于接近天文大潮期，潮汐水流流速、落差大，救援队伍陆续扩大了搜救范围，加大了搜救力度。

图4：救援搜索范围
