佛冈高岗梁屋坝碎竹场“3·28”一般机械伤害事故调查报告

佛冈县政府事故调查组

2025年5月26日

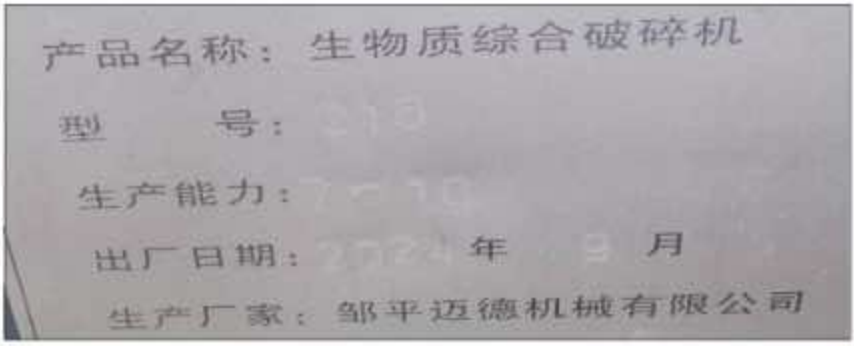
该碎竹机全称为“生物质综合破碎机”，生产厂家是邹平迈德机械有限公司；型号216，生产能力7~10t；切割辊刀轮额定功率55kW，额定电压380V，额定频率50Hz，电机转速1480r/min；前处理带齿对辊轮额定功率3kW，额定电压380V，额定频率50Hz，电机转速1420r/min。（详见下图）

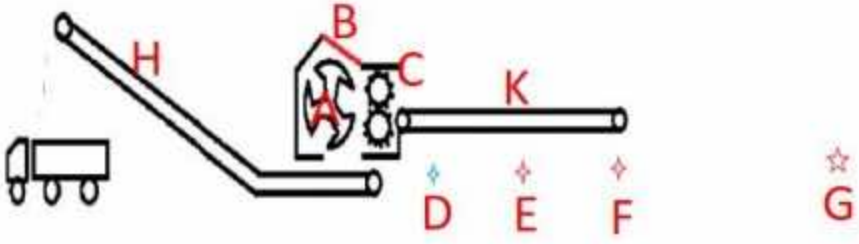
事故盖板

事故盖板下碎竹机辊刀

A——碎竹机辊刀；B——事故盖板；C——碎竹机对辊轮；

D——蓝*梅（梁*滔母亲）站立位置，离对辊轮 1 米；

E——梁*滔站立位置，离对辊轮 3 米；

F——张*英站立位置，离对辊轮 6 米；

G——事故盖板掉落地；

H——成品传送皮带；K——原料传送皮带。
