霞山区新园万豪世家小区“1·16”一般高处坠落事故调查报告
（公示版）

编制单位：霞山区新园万豪世家小区“1·16”一般高处坠落事故调查组

编制时间：2025 年 5 月 14 日

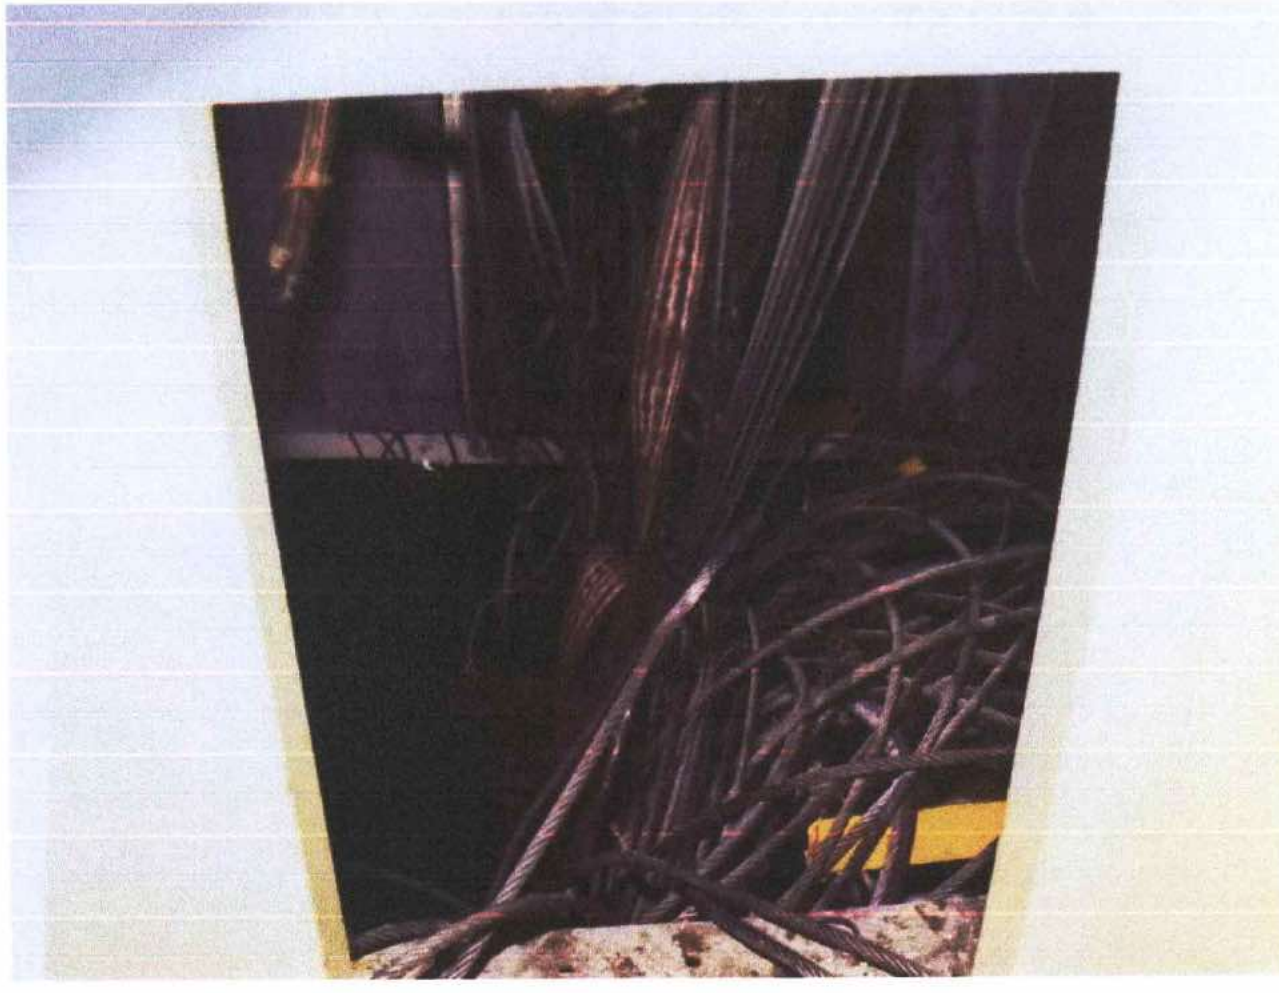
事故现场图片 1

万豪世家15栋是一栋多层住宅楼房，负2层是停车场，范某保同事将范某保从电梯井中抬出后，在负2层电梯间通道地面上等待救援，当时范某保头朝北，呈仰躺姿，上身赤裸，下身穿黑色长裤和深蓝色内裤，范某保西侧地面上见瓷砖碎片，西南侧为货梯，货梯门呈半开启状，通过货梯门往电梯井内见电梯轿厢已严重损毁落在电梯井底部，轿厢顶部见钢缆及断裂的安全捆带（吊带）。
