佛山盛鸿德兴物业管理有限公司“1·9”一般高处坠落事故调查报告

涉事项目为佛山市三水区新城医院项目（B标）车道出入口雨蓬顶部玻璃维修工程（简称玻璃维修工程）。原建设工程项目

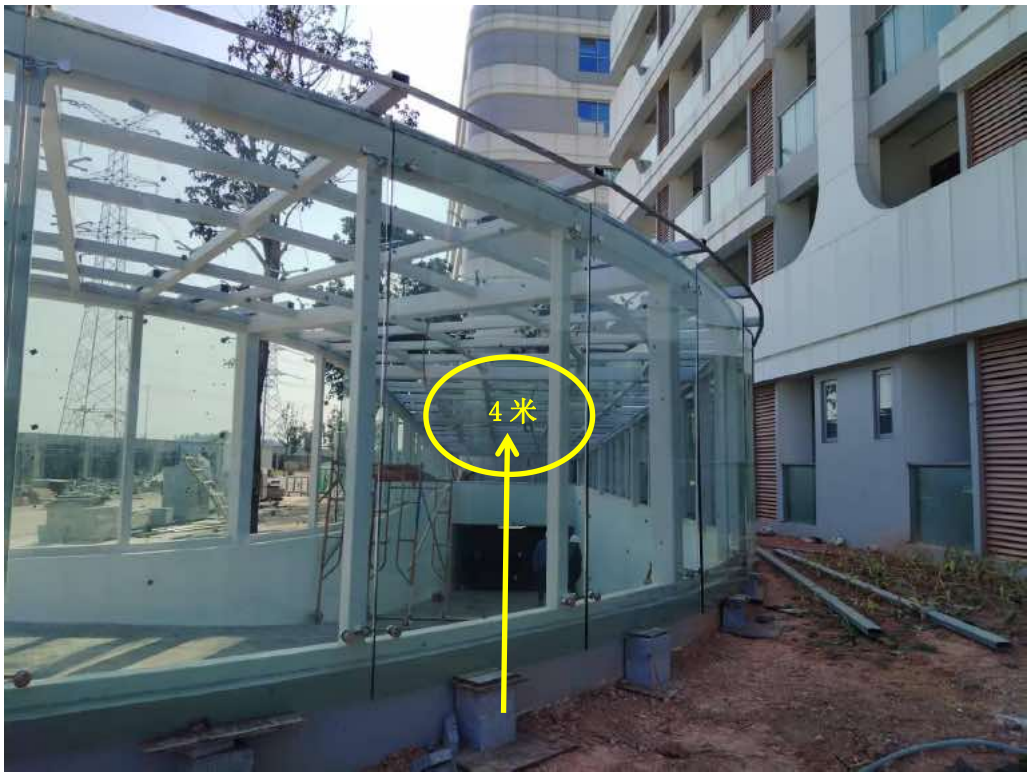
（四）事故现场情况。事故发生地点为玻璃维修工程的中部位置，该处架设不锈钢支架结构雨棚，两侧及上方均铺设玻璃，事发时吴世雄在雨棚处作业，移动过程中未固定好安全绳卡扣，不慎从安装口坠落地面，具体情况见现场图片。

上图为玻璃维修项目概貌，吴世雄系从箭头处玻璃安装口坠落地面。

上图为玻璃安装口所处位置，该处离地高度约 4 米。

确使用安全绳，作业过程中不慎从4米高的玻璃安装口坠落。
