白云景泰白兰花园等16个老旧小区智慧社区建设工程“12·12”一般高处坠落事故调查报告

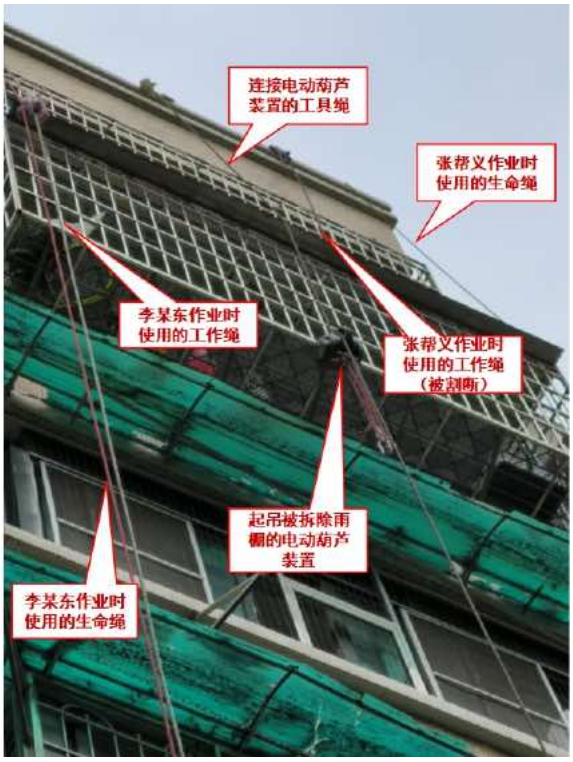
图 3 涉事作业 5 根绳子连接分布情况

3.涉事旧塑胶雨棚拆除作业，张帮义和李某东使用的工作绳和生命绳位于旧塑胶雨棚的两侧，工具绳连接电动葫芦装置位于旧塑胶雨棚中间位置（如图 3）。
