阳江江城某花园项目“1·11”一般高处坠落事故调查报告

江城区人民政府事故调查组

2025 年 2 月

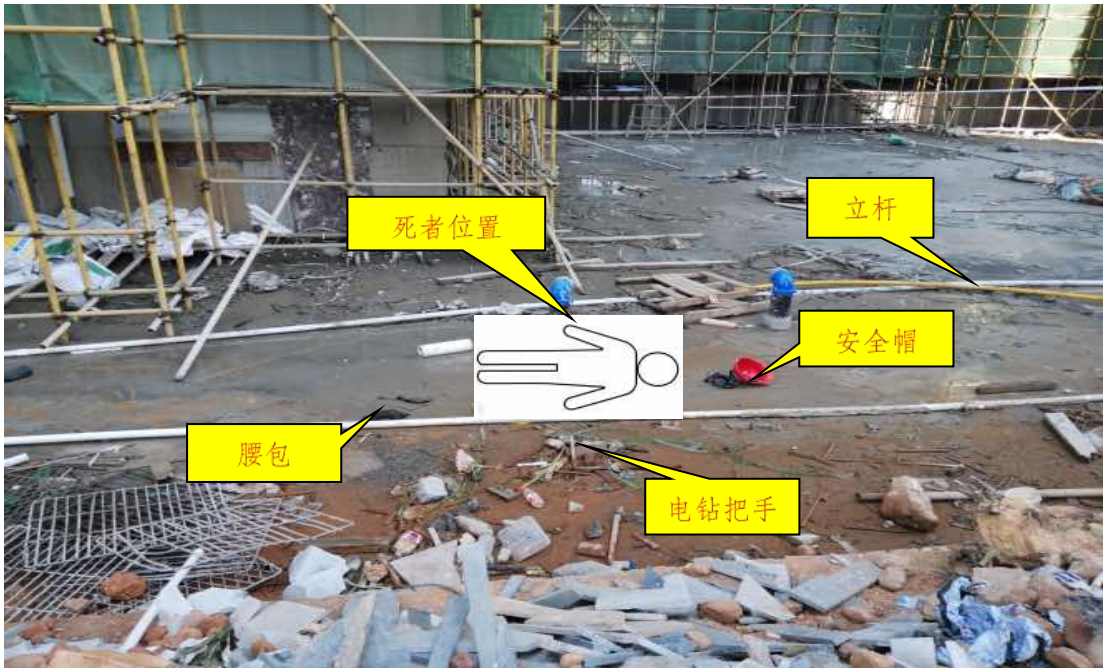
图 2：1 层坠落地面情况

1 层地面坠落点上有一滩积水，两根白色的水管横跨过，旁边发现一只咖啡色腰包，一把绿色锂电池手电钻，手把上

绑着一根黄色的防坠带，电钻把手与钻头断开两截，在钻头右侧有一只鞋底为黑色的工作鞋，电钻把手右侧有一顶红色的安全帽，黑色内衬已脱离安全帽，旁边有一根黄色的脚手架立杆，搭在白色水管上面，外径为 0.8 米，高 1.85 米，呈现弯曲形状，地面周边存在一些建筑垃圾。

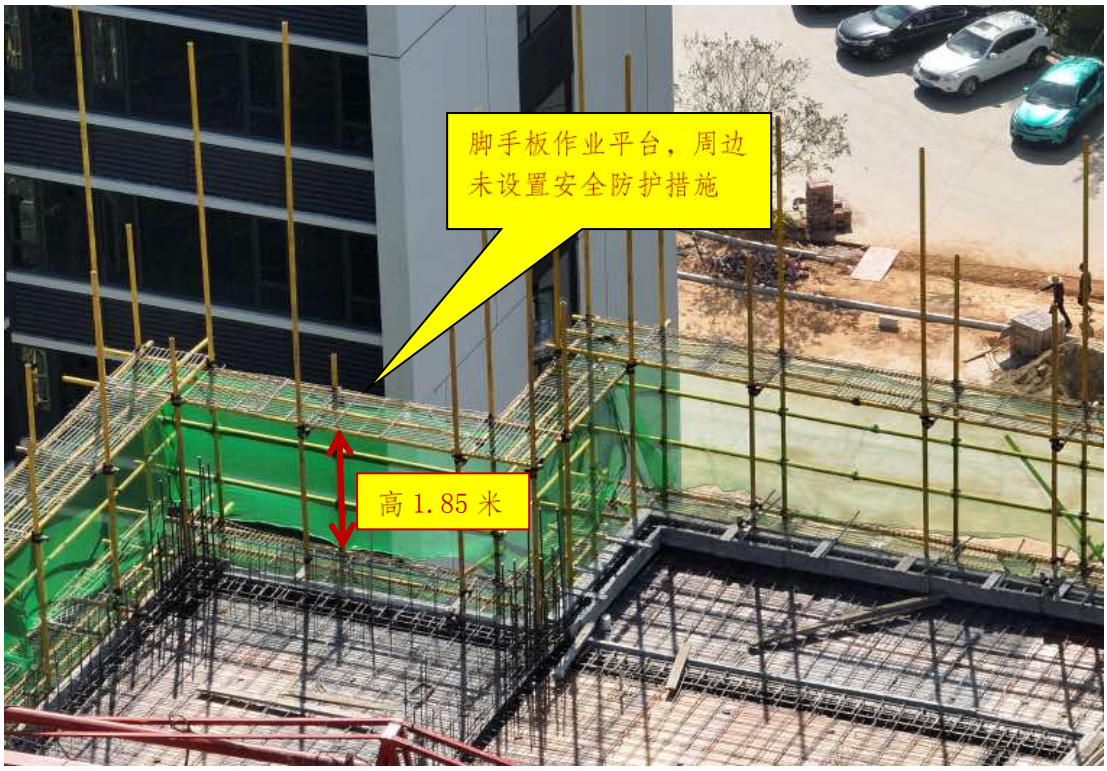
图 5：事故坠落位置防护措施情况

6#楼 18 层顶板事故坠落位置为上层脚手板作业平台 C 套房（东南角方向），上层脚手板作业平台周边已安装立杆，坠落位置缺失 1 根立杆，未安装防护网，未设置防护围栏，未设置可系挂安全带的固定点，未见有安全警示标识，上层脚手板与脚手板之间高 1.85 米，中间已安装绿色的安全防护网。

经事故调查组综合分析认定：高处临边作业现场缺少安全防护措施，丘某三未系挂安全带违章冒险进行搭建脚手架作业是导致发生高处坠落死亡的直接原因。

底，加强监督劳动防护用品佩戴、使用，坚决杜绝无证人员上岗问题，提高员工的安全防范意识和安全操作技能，确保工人按章操作，全面提升安全生产水平；深化安全风险分级管控和事故隐患排查治理工作，要加强对工程的关键部位或关键工序、危大部位的管理，严格按照专项施工方案执行，尤其是作业现场的安全措施，及时发现并制止违法违规行为，严防此类事故再次发生。
