三水乐平佛山和盛隆包装制品有限公司“11·11”一般机械伤害事故调查报告

“11·11”机械伤害事故调查组

2025 年 2 月

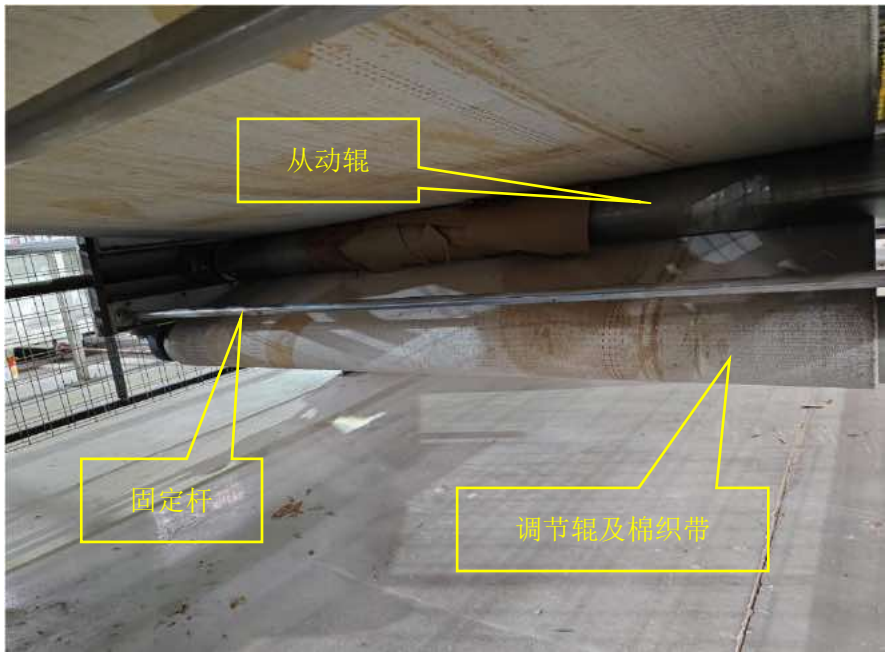
间距 0.25m。从动辊上缠绕有若干层废纸皮，固定杆东侧 0.6m 处沾有少量血渍，下方地面有少量含有血渍的纸屑。复合段末端的棉织带上有沾有一摊外观不规则长约 200mm，宽约 50mm 的血渍。

图一：事发现场概貌（一），上图显示的是涉事蜂窝纸板复合线复合段末端

图二：事发现场概貌（二），上图显示的是涉事蜂窝纸板复合线复合段末端详情

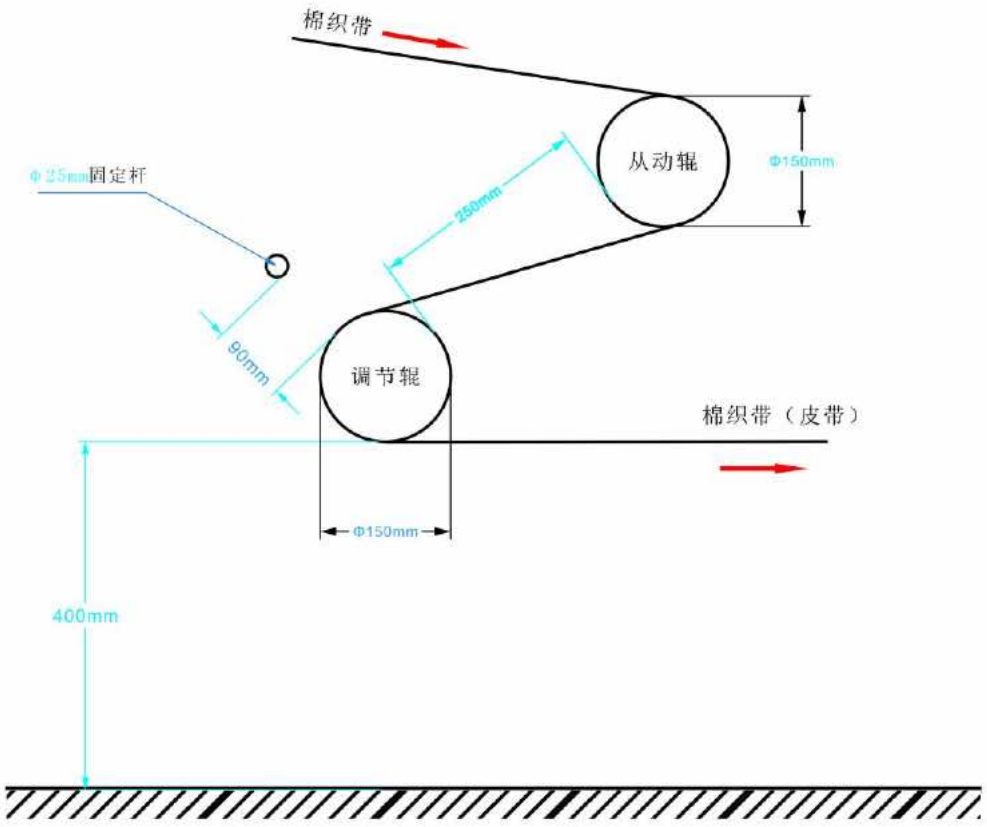
图①

2024 年 11 月 11 日 20 时 07 分，蜂窝纸板复合线副机长李*到设备控制面板开机后从设备北侧钻入复合段棉织带松紧调整部位下方，利用辊轴的转动对辊轴上的纸张进行清理，期间，头部下颌不慎被顺势卷入卡在复合段的固定杆和调节辊之间，导致事故发生。

涉事部位由下往上分别安装有圆柱形调节辊一根（直径为 0.15m，长为 2.128m）、圆柱形固定杆一根（直径为 0.025m，长为 2.128m）、圆柱形从动辊一根（直径为 0.15m，长为 2.128m），其中，调节辊下沿距地面 0.4m，固定杆距地面 0.6m；调节辊与固定杆之间的间距是 0.09m，调节辊与从动辊之间

图三：事发现场概貌（三），上图是涉事蜂窝纸板复合线复合段末端示意图
