大亚湾西区新寮村埔尾村小组自建房“12•21”一般高坠事故调查报告

2024年12月21日9时13分许，大亚湾西区新寮村埔尾村小组一自建房发生1起人员高坠受伤，经抢救无效,造成1人死亡事故。

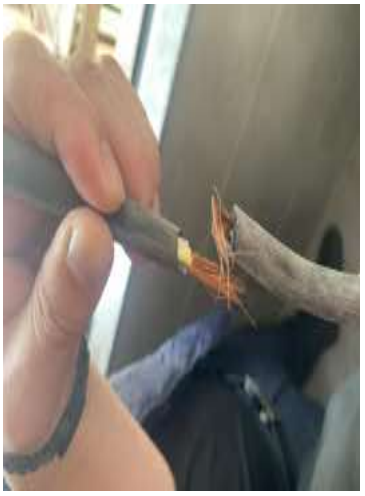
图3当事人下坠高度及位置

经现场勘查、笔录问询、调看周边的监控视频，推断：当事人乘坐物料提升机吊篮升至第4-5层区间位置时，控制开关电缆线被物料提升机导轨架角钢挂住，当事人因控制吊笼上行而手握控制开关，吊笼继续上行时扯断电缆使当事人站立不稳，从吊笼与建筑物外墙之间的空隙坠落，空隙宽度约0.47米，无吊笼门；坠落高度约11.89米。见附图3、4。

当事人下坠高度	当事人下坠位置
