蓬江潮连江门市铨涛金属制品有限公司“8·26”一般机械伤害事故调查报告

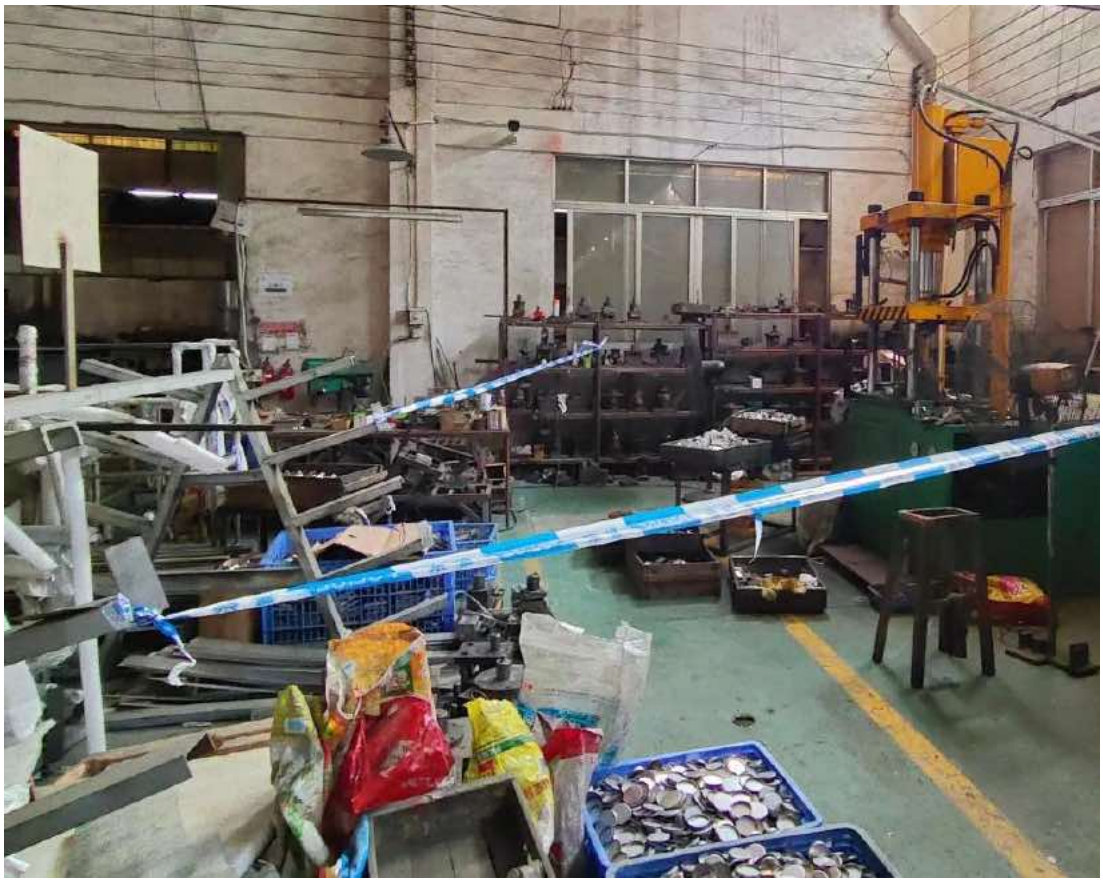
图 1 发生事故的车间内部情况

图 2 发生事故的具体车间位置

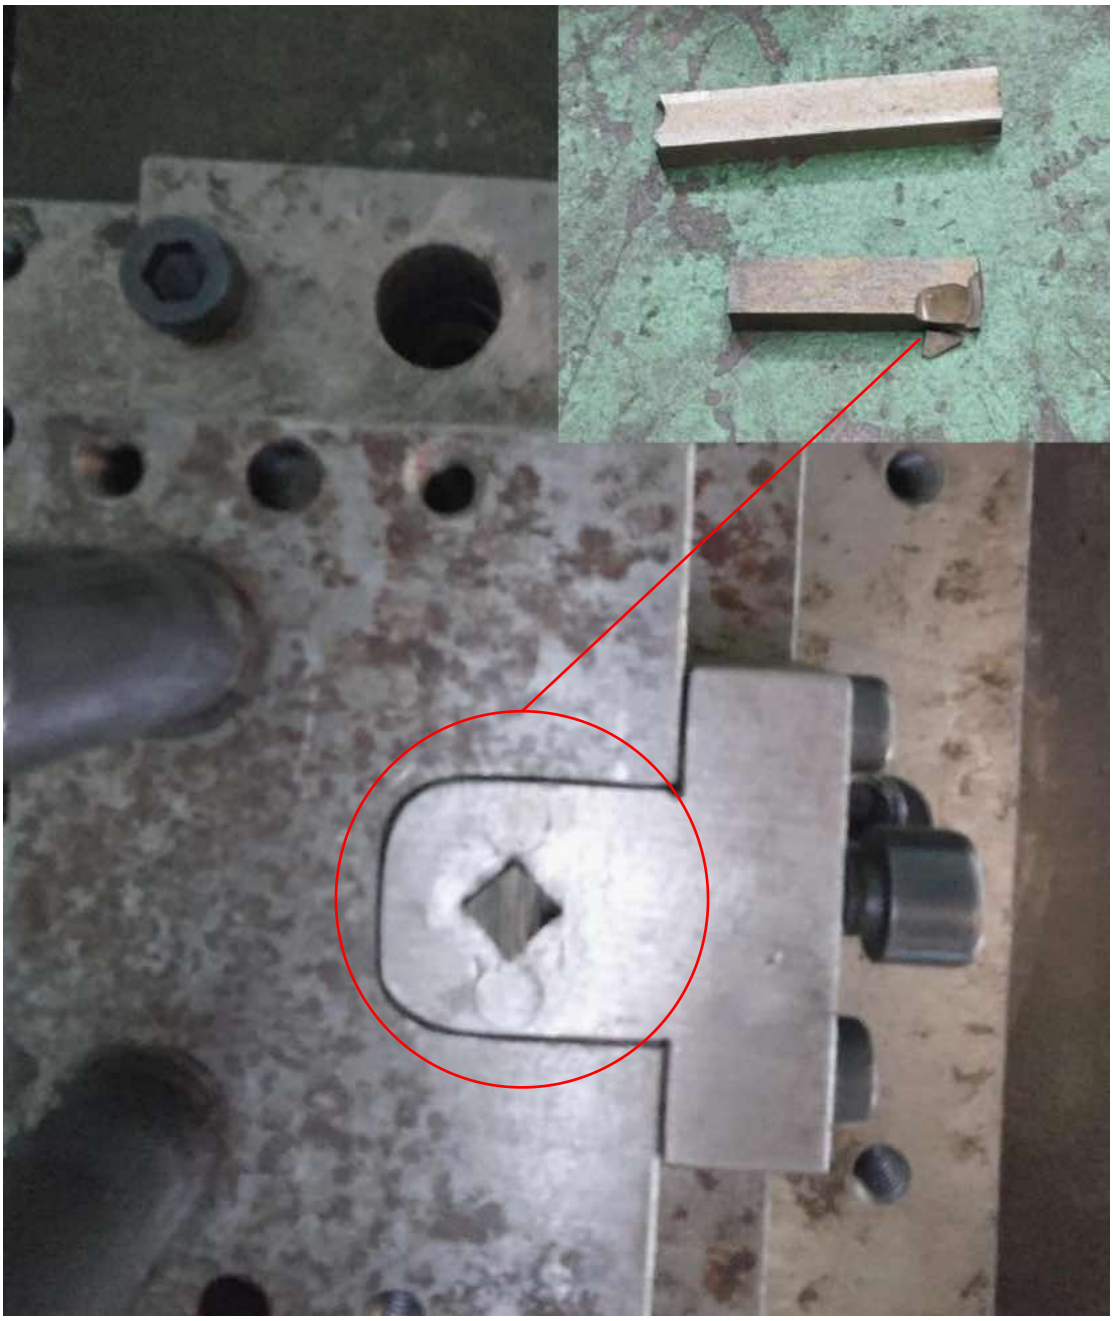
图 5 冲压模具件上的方形冲针断口

维修工卢某耀在维护四柱液压机冲压应用模具件冲针时，未按照模具调试操作规程操作，未注重自身安全、冒失地将自行外加工（非标）方型冲针进行更换替代，试模时，在冲针未对准孔情况下，下冲速度过快，刚更换的冲针与冲压件在剪切应力作用下，冲针发生断裂飞出，碰巧刺穿卢某耀左侧颈部导致事故的发生。

（一）江门市铨涛金属制品有限公司一要认真吸取事故教训，进一步压实主要负责人安全生产法定7项职责，建立健全三级安全生产责任制，落实相关人员的安全生产责任；二要加强作业员工安全教育，提高员工安全意识，时时将安全放在第一位，杜绝麻痹大意违章作业；三要强化安全培训，提高作业员工安全技能，严格按照专业和岗位分工，重点抓好全员安全培训，保证技能培训效果，不断提高安全操作技能；四要对危险性较大的机械设备，增加安全防护、危险警示、危险终止装置，提升技术防范能力；五要严格执行管理制度，标准化作业，规范各岗位、各工种作业人员的行为，

杜绝人的不安全行为，防范安全事故发生；六是对加工件的采购使用要严格把关、提高质量安全。
