廉江营仔湛江市海之棚生态农业开发有限公司“4·12”一般触电事故调查报告

编制：廉江营仔湛江市海之棚生态农业开发有限公司“4·12”一般触电事故调查组

2026年8月10日

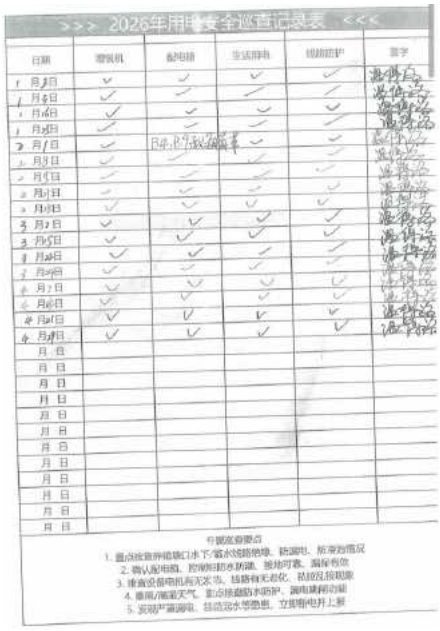
该公司2026年用电安全巡查记录表中专属巡查要点：

1. 重点检查养殖塘口水下／临水线路绝缘、防漏电、防浸泡情况；

2. 确认配电箱、控制柜防水防潮、接地可靠、漏保有效；

3. 排查设备电机有无发热、线路有无老化、私拉乱接现象；

4. 暴雨／潮湿天气，重点核查防水防护、漏电跳闸功能；

5. 发现严重漏电、线路泡水等隐患，立即断电并上报。

表中可见：2026年1至4月，每月电工温得洛巡查4次并签名，均没检查配电箱和增氧机的接地线和漏电保护器。
