佛冈石角凯腾建筑工程有限公司“4·19”一般高处坠落事故调查报告

佛冈县人民政府事故调查组

2026 年 7 月 29 日

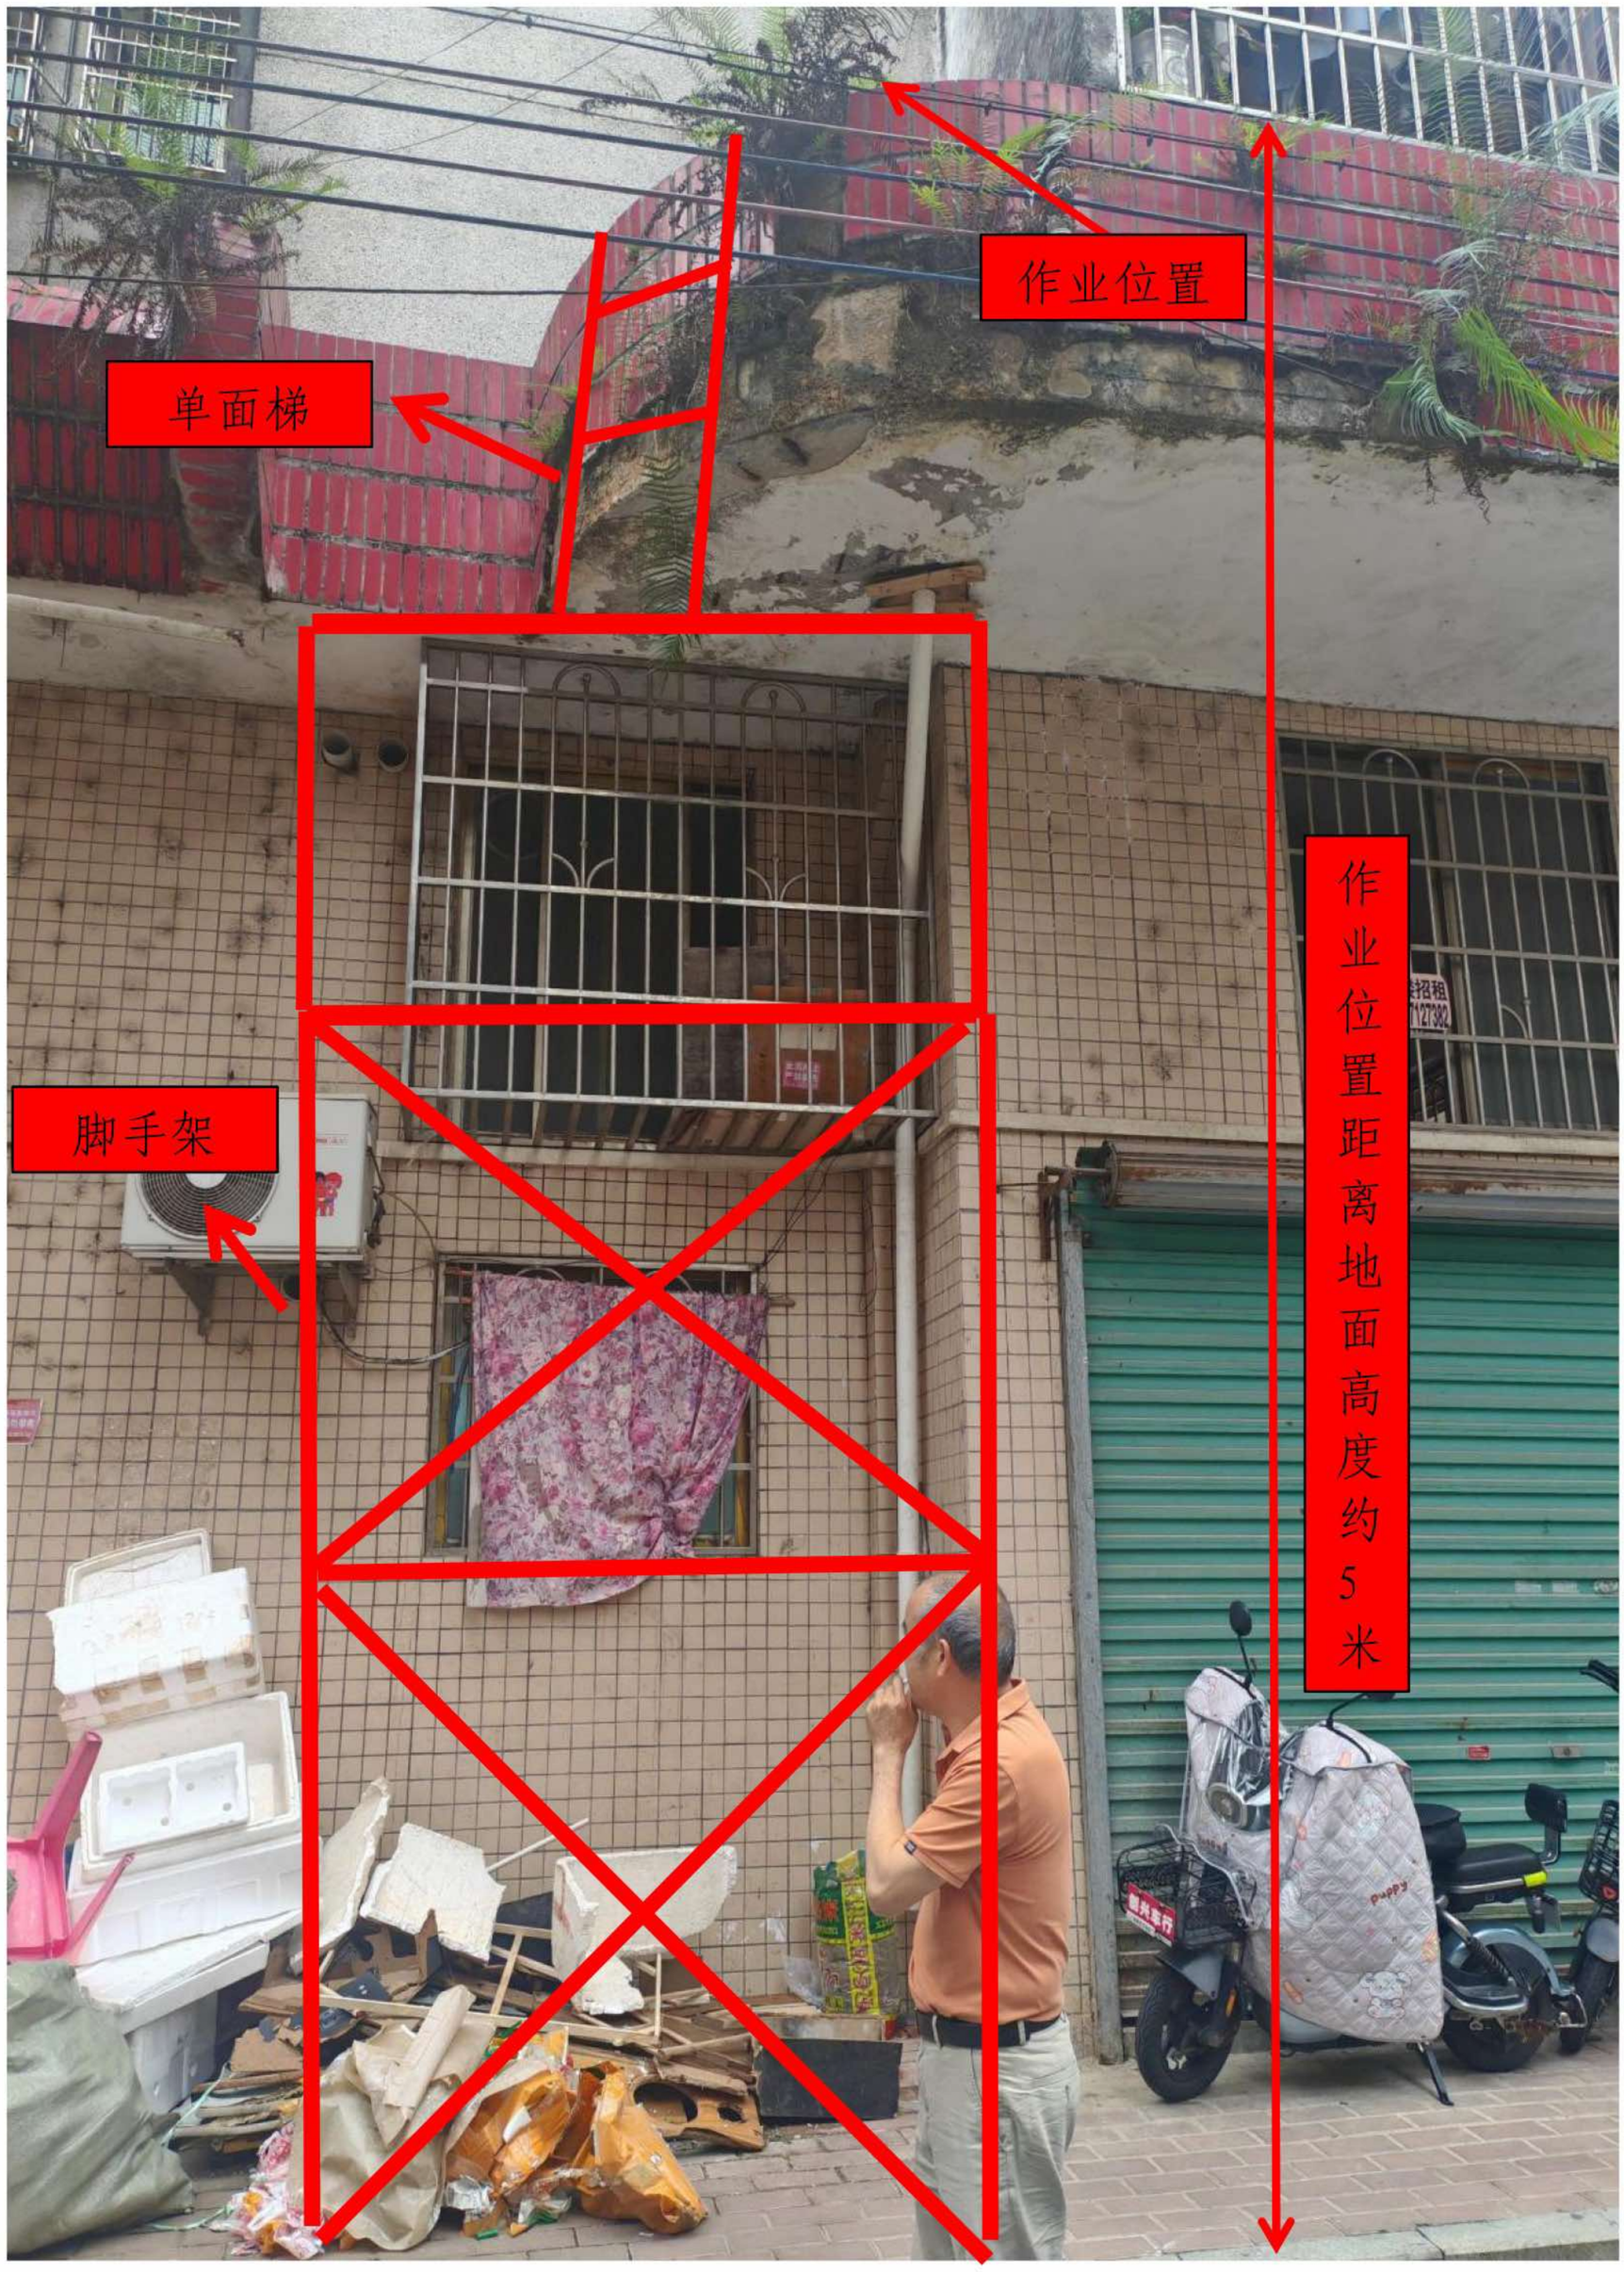
事故现场模拟图

2026年4月12日，发包方黄*发与凯腾公司签订了《补漏施工合同》。4月18日上午8时，凯腾公司工人朱*怡、徐*生到施工现场佛冈县石角镇广源街源西五巷*号商铺搭设两层脚手架并开始施工作业，主要作业内容为清理漏水点淤泥。4月19日上午11时许，工人朱*怡和徐*生通过现场架设的两层脚手架和单面梯上到佛冈县石角镇广源街源西五巷*号商铺阁楼楼面涂刷防水材料。朱*怡和徐*生施工时未佩戴安全帽和安全绳，也没有高处作业证。在防水材料涂刷

完成后，徐*生通过现场架设的脚手架先行下到地面收拾工具，然后听到一声响就看到朱*怡失足摔下躺在地上。徐*生第一时间拨打120急救电话，11时54分朱*怡经120救护车护送至佛冈县人民医院重症医学科住院抢救。经诊断，事故造成朱*怡闭合性颅脑损伤特重型；右侧额颞顶部创伤急性硬膜下出血；创伤性脑疝；全身多处皮肤组织挫擦伤等，住院期间朱*怡深昏迷，无自主呼吸，病情危重。2026年4月26日，朱*怡家属办理出院手续，朱*怡出院后当天在家中死亡。

事故现场位于佛冈县石角镇广源街源西五巷*号防水补漏施工工程现场。现场情况如图：
