坪山碧岭永仁路25号空置厂房翻新作业“3·7”一般高处坠落事故调查报告

坪山区人民政府事故调查组

2026年6月4日

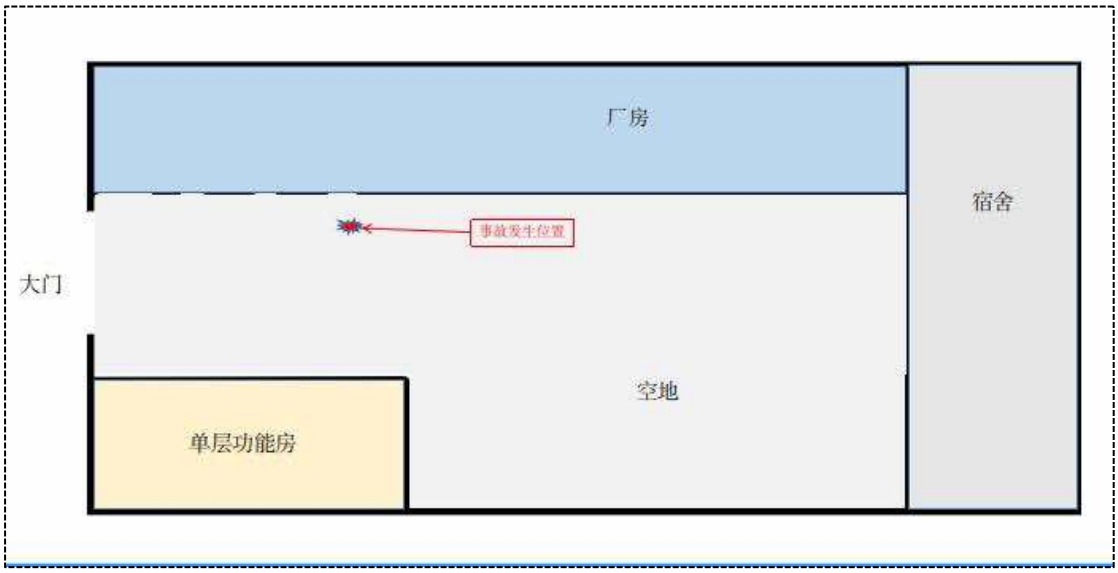
事发位置位于厂房一楼第三窗户外侧（图 2）。现场架设有一个双层门式脚手架，架体所在地面为混凝土硬化地面，地面平整（图 3）。脚手架上方有一个未完全拆除的旧雨棚，雨棚与二楼窗户下沿齐平；雨棚支架左侧与墙体连结固定完好，右侧支架螺栓已拆除，下垂架在脚手架上。作业平台位于脚手架第二层，平台上脚手板未满铺（仅铺设了一块脚手板），脚手架二层护栏四周有两侧未设置水平防护栏杆。经测量：涉事脚手架长、宽、高分别为 1.85 米、0.95 米、3.96 米，作业平台高为 2.45 米，雨棚原始安装高度为 5.12 米。坠落点在脚手架右前侧，地面留有大量血迹。事故现场未见安全帽和安全带（图 4、图 5）。

图 3　事发现场整体情况

（2）脚手架搭设不规范，作业平台脚手板未满铺，发生坠落一侧的临边未设置防护栏杆，不符合《建筑施工门式钢管脚手架安全技术标准》（JGJ/T128-2019）第6.5.7条[2]和《建筑施工高处作业安全技术规范》（JGJ80-2016）第6.1.3条[3]的要求。

二、强化施工方安全生产主体责任落实。承包人作为施工安全第一责任人，应加强施工现场安全管理。**一要**结合施工作业特点，全面开展安全风险辨识，编制针对性的施工作业方案和安全防控措施；**二要**对所有作业人员开展岗前安全培训和安全技术交底，考核合格后方可上岗，确保作业人员熟练掌握必备安全知识和技能；**三要**安排安全管理人员现场监督，涉及高处作业的，应使用高空作业平台并严格落实特种作业持证上岗要求，为施工作业人员提供防护用品并督促其按规范正确佩戴使用，坚决杜绝各类违章作业行为。

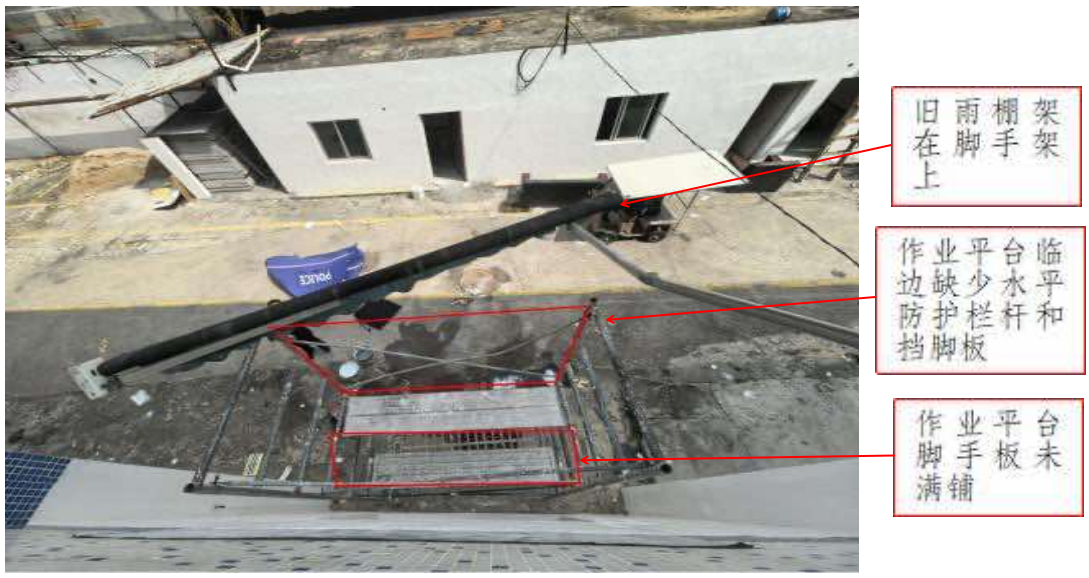
图 5 事故现场俯视图

图 4 旧雨棚原高 5.12 米，脚手架总高 3.96 米，作业平台高 2.45 米

全知识和技能不足；其在脚手架作业平台上拆除雨棚时，未按规定佩戴安全带并将安全带固定在牢固的构件上，致使其发生坠落时，失去保护，直接坠落至地面。同时其未佩戴安全帽，头部撞击地面时缺乏有效保护，最终因头部受到重创死亡。
