徐闻曲界供电老路自建房“3·12”一般高处坠落事故调查报告

编制单位：徐闻曲界供电老路自建房“3·12”一般高处坠落事故调查组

编制日期：2026年6月12日

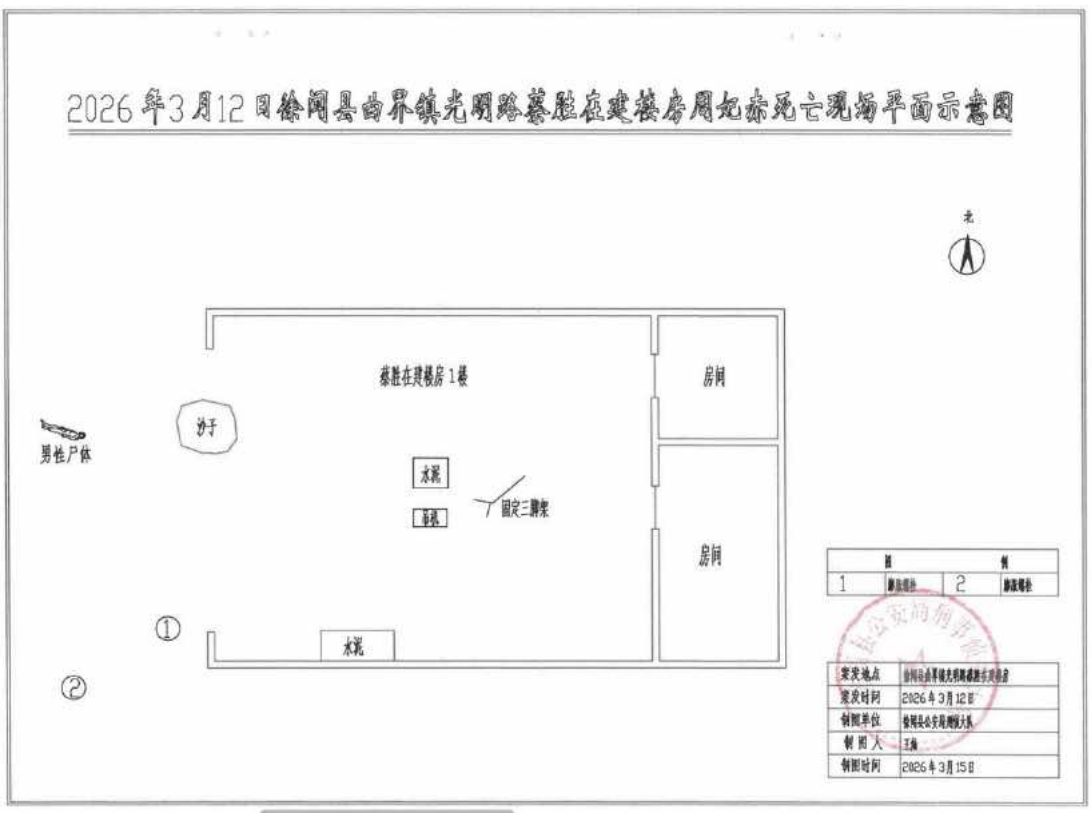
2026年3月12日徐闻县曲界镇光明路蔡胜在建楼房
周妃赤死亡现场方位示意图

中心现场位于蔡胜自建楼房，该自建楼房座东朝西，房子的入户门位于西侧，在大门前面堆放一堆建筑沙，沙子堆往西侧 2.1 米处地面上有 1 具男性尸体，呈仰卧状，头部朝东南、脚部朝西北。上身外穿深蓝色外套、内穿针织衫，下身外穿蓝色长裤、内穿灰色秋裤，在尸体右手北侧地面上有 1 处血泊。出入口往东侧 4.2 米处 1 楼地面上有 1 台简易吊机，吊机往东侧 0.8 米处 1 楼地面上有 1 个固定三脚架。一楼西南墙角往西北侧 1.8 米和往西南侧 1.9 米处地面上各有 1 颗膨胀螺栓。该 1 楼楼面悬挑阳台宽度为 4.7 米、距离地面高度为 4.35 米，平台上有 4 堆沙子，平台西南角有 4 个固定孔。
