徐闻曲界广东广垦华丰糖业有限公司
华丰糖厂“2·24”一般高处坠落
事故调查报告

编制单位：徐闻曲界广东广垦华丰糖业有限公司华丰糖厂
“2·24”一般高处坠落事故调查组

编制日期：2026 年 6 月 11 日

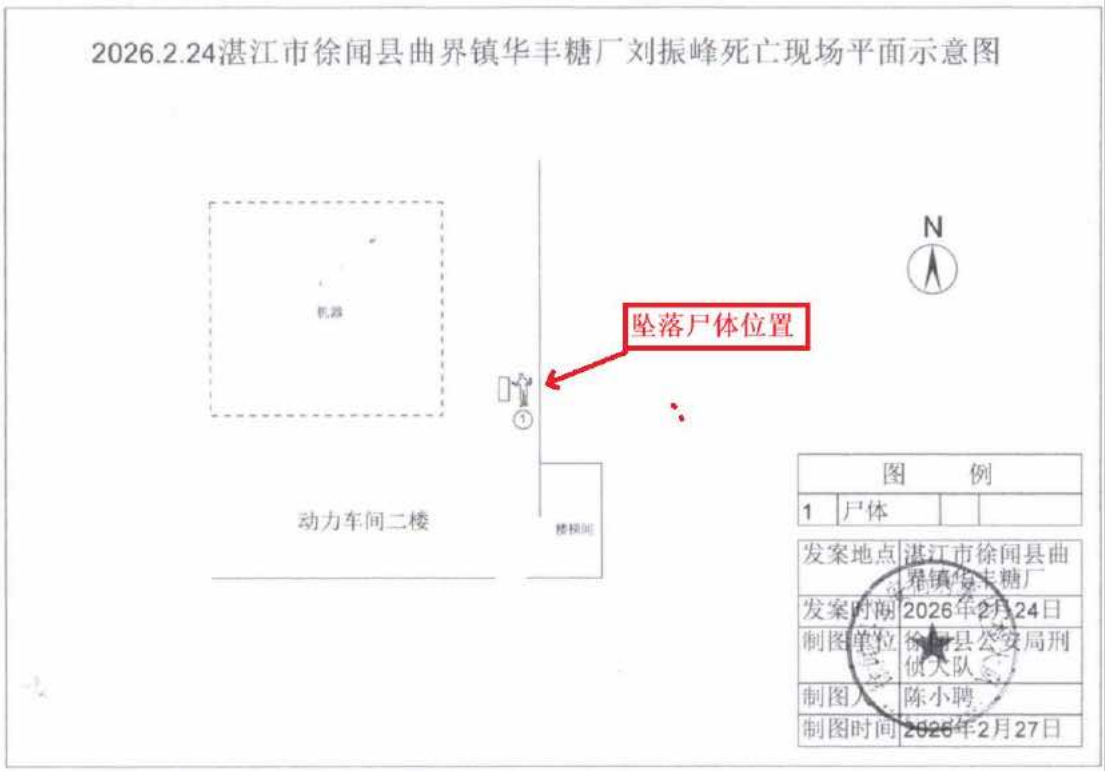
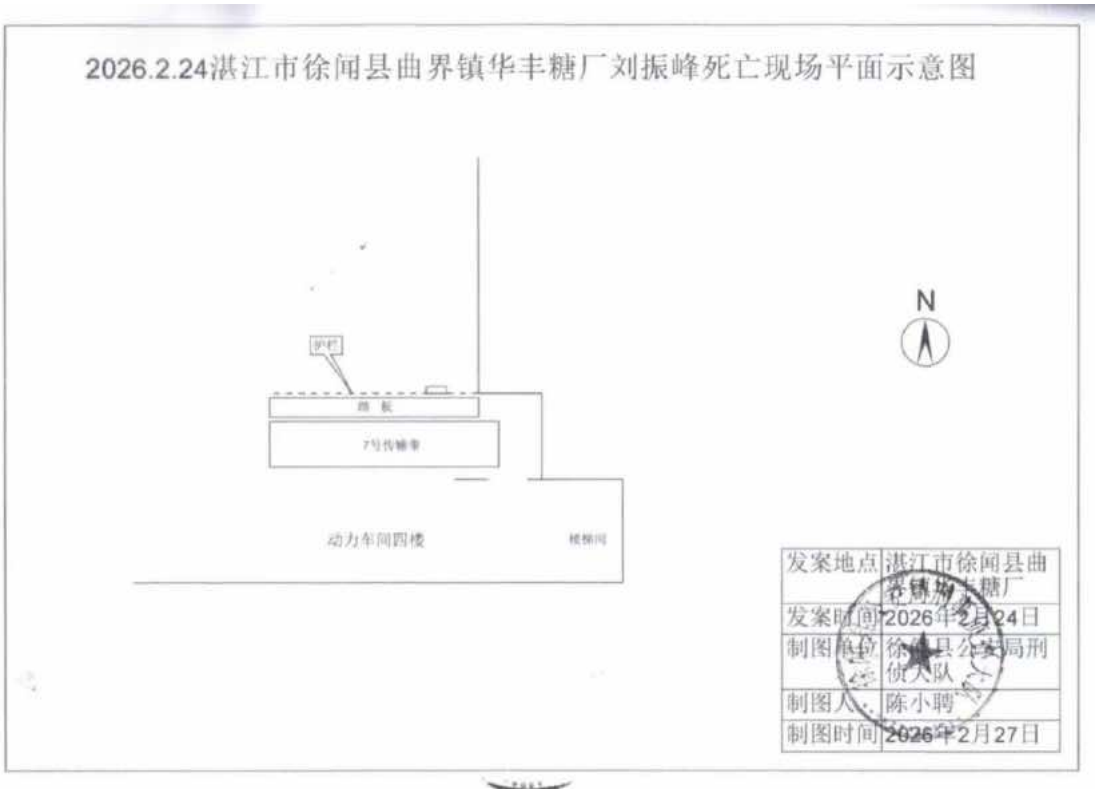
中心现场位于华丰糖厂动力车间二楼，对现场进行勘查，在二楼靠东墙地面上有一具男性尸体，尸体头朝北、双脚朝南、脸部朝西平躺在地面上。尸体上身着西装外套，下身着西裤，双脚穿类似解放鞋，右手戴有手套，脸部戴有口罩，在头部北侧地面上有一顶安全帽，在左臂位置地面上有3只手套。

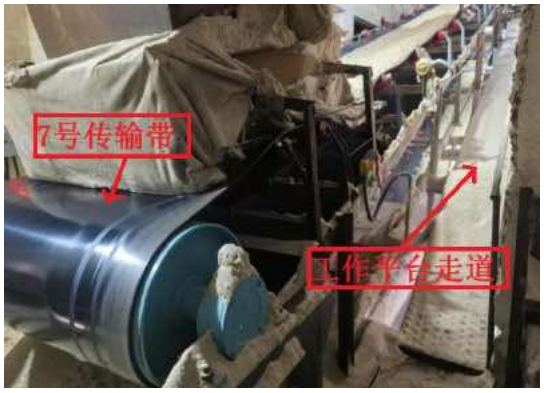
对动力车间四楼进行勘查，该车间东侧为 7 号传输带。在 7 号传输带北侧附有窄长的工作平台走道，西高东低，有一定坡度，走道宽度约 0.65 米，走道中间安装有踏板（铁

板），踏板宽约 0.48 米，走道两侧有空隙，踏板北侧安装有护栏（铁管），护栏高约 1 米，中间只有一条横杆，下格为 0.53 米，护栏下未按规范安装踢脚板，在护栏北侧置有水泥柱，水泥柱和东墙之间间距约 0.86 米。

经查看监控视频，事故死亡者在7号传输带北侧工作平台走道用铲清理从传输带掉落的蔗渣，转身走下工作平台在走道口踏板坐下，双腿伸出护栏外悬空，后躺下踏板从宽0.86米、高0.53米的缺口滑出坠落到二楼平台，四楼高度18米，二楼平台6米，坠落高度差12米。
