雷州附城明润花园地产“6·18”高处坠落事故调查报告

编制单位：雷州附城明润花园地产“6·18”高处坠落事故调查组

编制日期：2026年4月13日

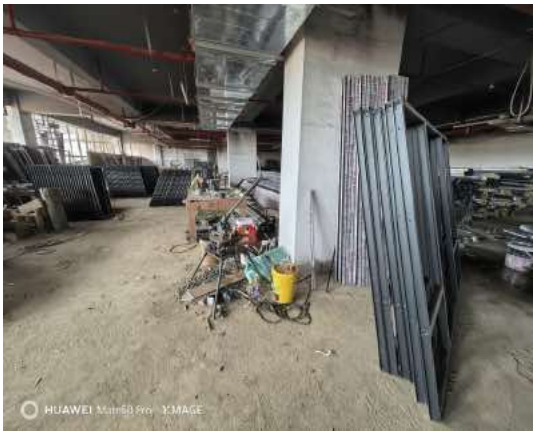
图 11 设置在地下一层的铝合金门窗加工场所情况

（4）铝模班制作加工铝合金满床的场所位于地下一层，现场情况如下图 11 所示：

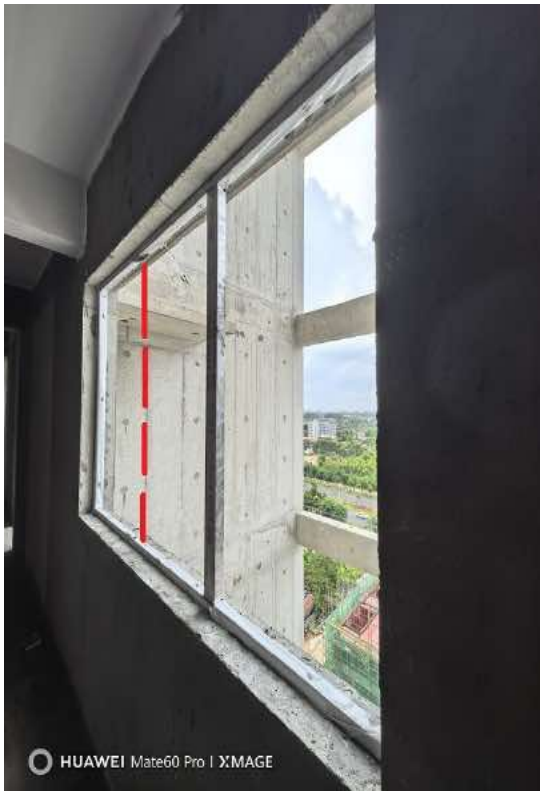
图 12 事发窗口里观、外观情况

（4）未能提供窗框立杆（中工）承插头齿槽功能作用，调

查组现场检查立杆时，使用双手轻易地就将旁边窗口窗框的立杆拔出。

事发窗口里观、外观情况如图12所示；注浆手动塞缝泵如图13所示；窗框立杆（中工）承插头如图14所示。

劳务分包单位临时工温土轩安全意识淡薄，无监护下独自进行高处（临边）作业；辨识错误，误以为铝合金窗框立杆足够牢固，将其作为安全绳保险钩挂点，攀爬并踩在窗台上

腾出双手进行注浆作业，在侧身向窗口上方缝隙注浆时，未控制好身体平衡，身体从窗台向外侧倒，随即从窗台高处坠落，窗框立杆（中工）未能承受住冲击被拉扯脱落，温土轩坠落至28米下方的采光井二层阳台，当即死亡。
