怀集县双徽鼎金属精密制造有限公司“10·28”一般火灾事故调查报告

怀集县事故调查组

2026年1月12日

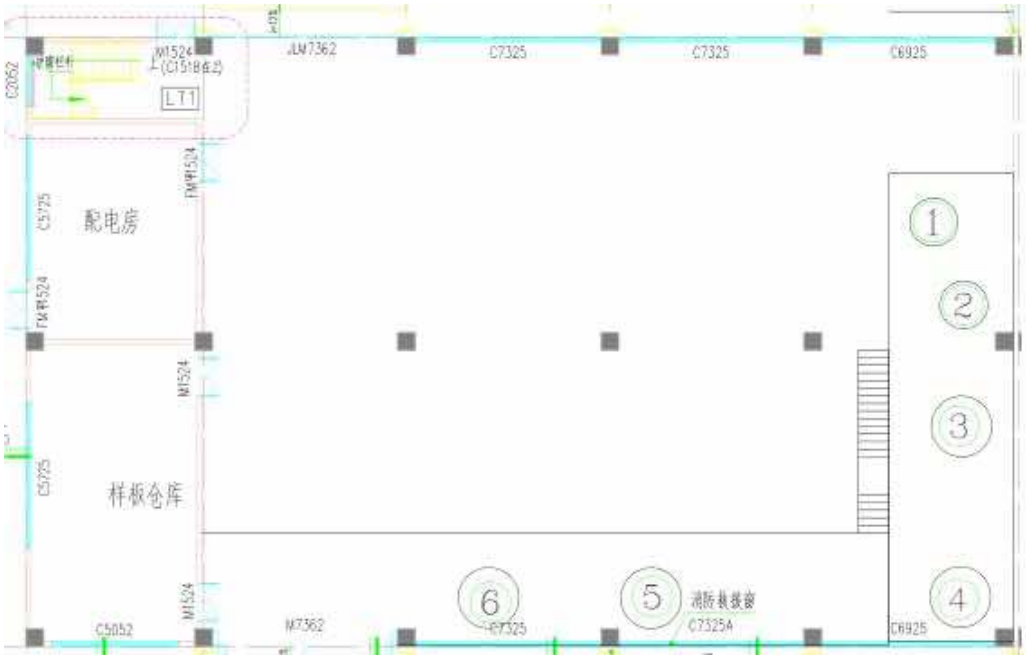
图 2：起火车间一楼平面图

起火车间计划用于新建生产表面活性剂，位于C栋一楼车间两层通高区域的西侧进行分隔部分，坐东南朝西北，长38.9米、宽24米、面积约765.6平方米。一层西侧与南侧分别设有主要出入口，由南往西侧依次设有样板仓库、配电房、步梯间，西侧角设有防火门与步梯间连通，步梯间在西北侧设有出入口。西北侧设有3个消火栓、东南侧设有1个消火栓。

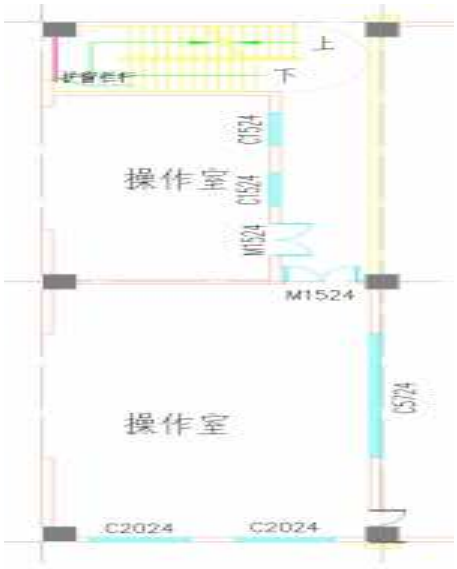
图 3：起火车间二层夹层平面图

沿步梯间上至二层夹层，设开放式走廊，安装有防护栏杆，开放式走廊往南侧通往二层操作室间，操作室间东北侧设有防火门与两层通高开间区域相通。

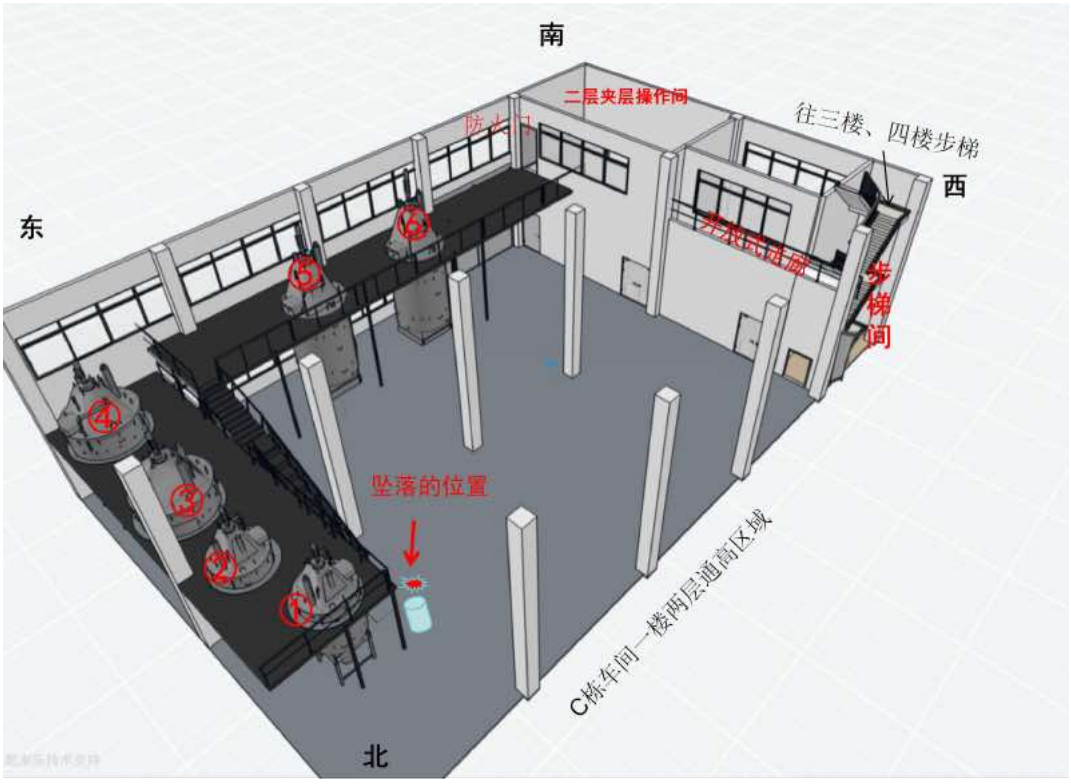
图 6：起火车间整体模拟图

起火车间搭建的钢结构操作平台以及电动搅拌罐等设备，在火灾事故后均已经拆除，东南侧、东北侧墙体及地面均留有原搭建操作平台拆除后工字钢安装拆卸痕迹，主要为固定螺栓孔、焊疤、金属残留及表面磨损痕迹，东北侧墙体遗留平台工字钢安装拆卸痕迹距地面高度约 4.6 米。综合现场痕迹勘查、相关人员笔录、现场确认，钢结构操作平台整体呈倒“L”字形布局，东北侧由北往东平台距地面高度约 4.6 米，临边部分设有约 1.2 米高防护栏，侧边设有一钢斜梯，安装有 4 个电动搅拌罐；东南侧由东往南平台距地面高度约 5.6 米，平台南侧与二层夹层操作间通过防火门相通，临边部分设有约 1.2 米高防护栏，安装有 2 个电动搅拌罐。

根据相关人员笔录及现场照片综合分析，认定起火部位为东北侧平台上的③号搅拌罐。该搅拌罐表面存在油污燃烧痕迹，罐体上侧的保温层有明显的过火痕迹。

3.点火源。该车间③号电动搅拌罐为二手购置设备，其原配电动机容易存在绝缘层老化、元件绝缘性能失效等隐患；且该搅拌罐安装完毕后，电动机持续处于通电状态，因此电动机线路绝缘失效发生短路，产生的电火花引燃搅拌罐表面油污残留物及保温层。
