徐闻西连京基智农时代有限公司“8·27”一般触电事故调查报告

编制单位：徐闻西连京基智农时代有限公司“8·27”一般触电事故调查组

编制日期：2025 年 12 月 24 日

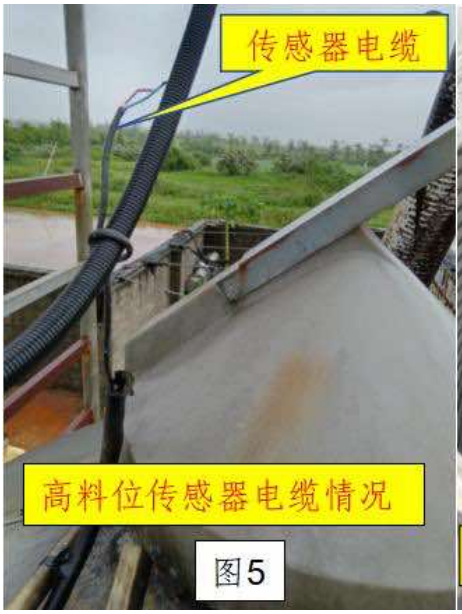
料塔顶部高位传感器的供电情况：塔体主电源配电箱在栋舍内，料塔驱动电机及高料位传感器都在栋舍外，电缆沿料管及塔壁明铺；高料位传感器在料塔顶端供电电压为 220V，线径 0.5mm2,且电源开关为普通的 2P 空气开关，无漏电保护功能。如下图 3、图 4 所示。

在料塔顶盖的左侧，可见一根电缆被绑定在进料口阀门的电缆上，电缆是 2 芯电缆，电缆导体裸露，经现场工人指认，该电缆是高料位传感器电缆，黄圣超将电缆从料塔内取出，不慎发生了触电事故。

第四，设备安全管理缺失，隐患排查治理不彻底。京基智农设备安全管理存在重大漏洞，设备选型及配置不符合相关要求[12]。涉事料塔位于户外栋舍外，主体为金属材质，料塔高料位传感器供电电压为220V，电源开关采用普通2P空气开关，无漏电保护功能，无法在设备漏电时自动切断电源，电缆沿料管及塔壁明铺，未采取防护措施，电缆导体裸露。存在开关缺少漏电保护、

全面开展电气设备专项隐患排查，对户外、潮湿、金属环境下的电气设备，严格按照要求加装合格的剩余电流动作保护装置，对裸露电缆、明铺线路进行全面整改，采取穿管、护槽等防护措施，确保线路绝缘达标。加强隐患排查治理，及时完成问题整改，从源头消除安全风险，杜绝设备“带病”运行。

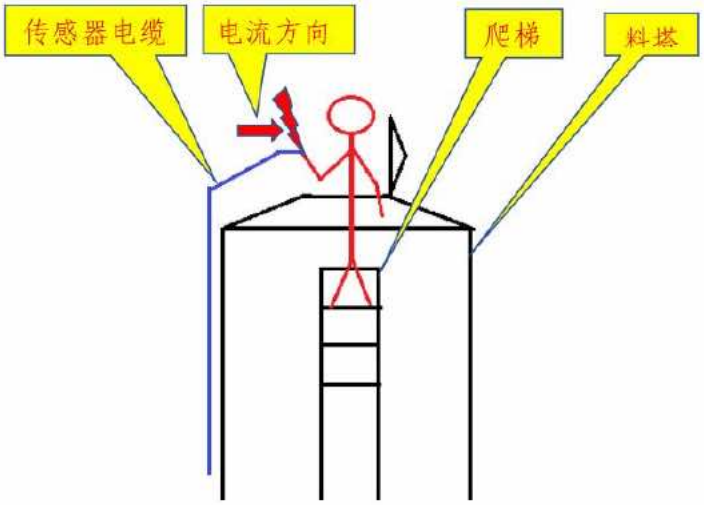
黄圣超触电示意图　图8

不能排除黄圣超在作业时，左手臂裸露皮肤（身着短袖工作服）不慎接触了左侧的电缆裸露导体，以此同时，右手（未佩戴低压绝缘工作手套）接触了金属料塔表面，或者脚部（着拖鞋）接触料塔金属表面，在这样的情况下，电流从左手经过胸部到右手或脚部形成回路，电流对心脏造成了不可逆的伤害（见图8）。

综上所述，违规未断电检修设备是触电事故发生的直接原因。
