金昌永昌金昌氨碱源化工有限公司“1•5”一般机械伤害事故调查报告

2024年1月5日14时55分许，金昌氨碱源化工有限公司纯碱车间碳滤岗位巡检工在班中巡检过程中，发生一起机械伤害事故，造成1人死亡。

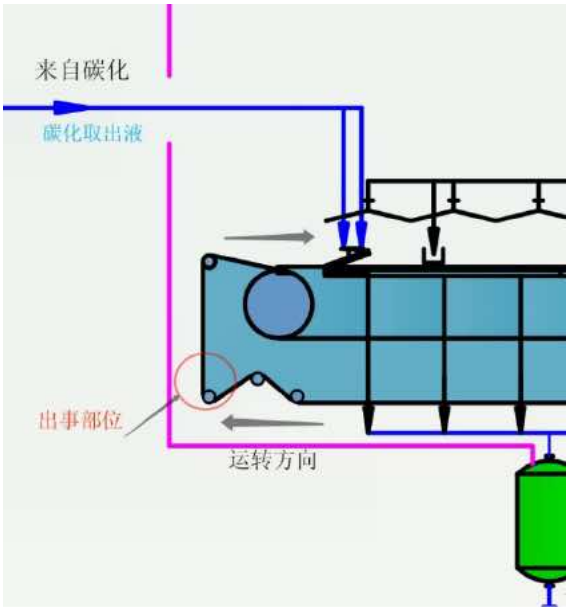
图1 真空带式过滤机示意图

（三）事故现场情况：事发部位位于滤
1）。紧贴带式过滤机设备边缘设置有PVC
堰（围堰外侧高0.24米、内侧深0.1米、围
过滤机外廓0.3米。事故现场氨气浓度严重
并持续报警），但是固定式氨气检测报警器
报警仪数值0.16ppm、滤机旁2#氨气报警仪

事故调查组调查分析认定，造成此次事
反金昌氨碱源公司岗位安全操作规程及“停
入运转设备带式过滤机防护区域内，导致其
压致死。二是带式过滤机四周设置的吊帘为
能有效发挥安全防护作用。

（四）加强本质安全建设，提升本质安
设置传动设备设施的紧急拉线急停开关。要
防护设施与装置启停之间的强制联锁，实现
优化自动化生产工艺和作业流程，减少人工
作业，切实降低工艺过程中的风险。
