南宁兴宁广西正路机械科技股份有限公司场地“11•7”设备爆炸较大事故调查报告

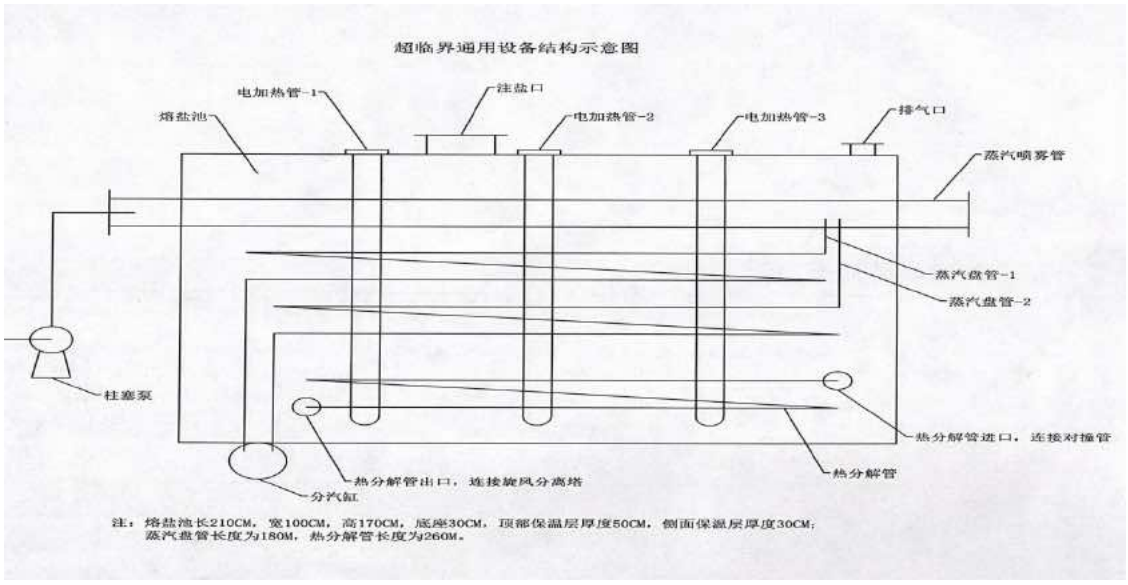
图1：涉事设备设计图纸

涉事设备是根据“一种超临界技术通用设备”等实用新型原理进行研发试验的产品，在研制过程中采用自行设计、自行采购零部件、自行加工等方式。设备主要由蒸汽发生器、热分解管、熔盐池三部分组成，其中蒸汽发生器与热分解管为独立系统，置于熔盐池内，上部为蒸汽发生器，下部为热分解管。熔盐池为箱式结构，采用三组电加热管加热，为蒸汽发生器及热分解管提供热源（见图1、图2）。

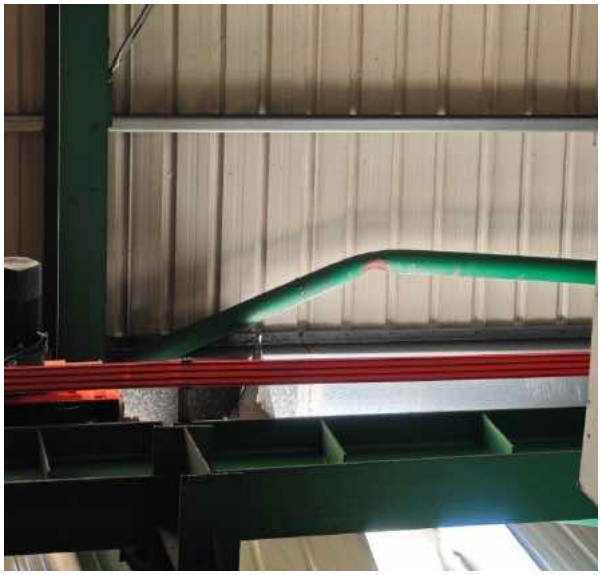
图 8

涉事设备东侧上部金属板飞落至 8 号厂房东侧的 6 号厂房内，掉落于 6 号厂房西北部楼梯上方的木板上，木板呈现炭化痕迹，落点上方南北走向的绿色金属管局部变形且生锈（见图 6），6 号厂房西侧外立面彩钢板距地约 10 米、距北侧立面约 5 米处有一破口（见图 7），8 号厂房东侧外立面彩钢板破损严重，距地约 4.6 米、距北侧立面约 7.8 米处有一横向切口，宽度约 0.5 米（见图 8）。

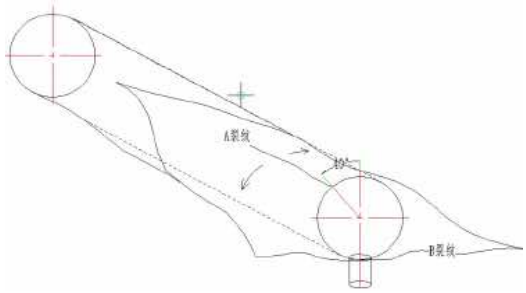
图 11 A、B 裂纹位置及关系图

根据开口大小可以推断 A 裂纹的起裂点位于裂纹中部某区域，起裂后分别向两端迅速扩展，即向封头端和喷雾器端扩展。筒体破口边缘均存在明显收缩，即“杯锥”特征，呈现韧性断裂特征，距离环缝约 50-80mm 范围内的断口边缘收缩量最大，且该区域存在大量的表面裂纹（见图 10），判断该区域为 A 裂纹的起裂点。裂纹位置关系(见图 11)。

（2）作为关键构件的蒸汽发生器在事故发生后损毁最为严重，元素分析表明其主体材质应为304奥氏体不锈钢，根据宏观、微观分析等可判断，距离喷雾管筒体与封头环焊缝上部偏南10°，50-80mm位置为主裂纹A的起裂点。该起裂点附近的筒壁存在大量纵向浅表性裂纹，金相分析表明裂纹多为表面沿晶裂纹。

内被快速汽化，且不正常的喷雾器导致雾化效果变差，大量的水冲至筒体中后段被高温的筒体接触，瞬间汽化，造成压力的急剧升高，而水泵出口设有止回阀，喷雾筒出口流通截面急剧缩小局部阻力很大，以及蒸汽发生器管道沿程阻力较大，安全阀在热态运行的状况下，部件膨胀后卡阻现象加剧，导致无法开启，造成局部压力不能有效释放。最终在薄弱处，即距离喷雾筒封头环焊缝上部偏南 10°，50-80mm 的区域，因瞬时超压而达到材料屈服极限并膨胀变形，最终超过抗拉极限，沿纵向存在的裂纹方向，即主裂纹 A 形成破口，造成了第一次爆炸。由于是局部汽化，爆炸能量不大，但形成向南侧爆破的主方向。

（一）企业及有关科研人员在开展设备技术研发中，设备实际使用功能涉及蒸汽发生器（生产高温蒸汽）的，应当参照相关锅炉规程规范标准进行设计、制造和安装，如《锅炉安全技术规程》（TSG11-2020）、《小型锅炉和常压热水锅炉技术条件》（NB-T 10941-2022）等，确保设备或装置安全可靠。
