集美灌口厦门呈羽服饰科技有限公司“3·27”一般灼烫事故调查报告

集美区政府事故调查组

2026 年 9 月 29 日

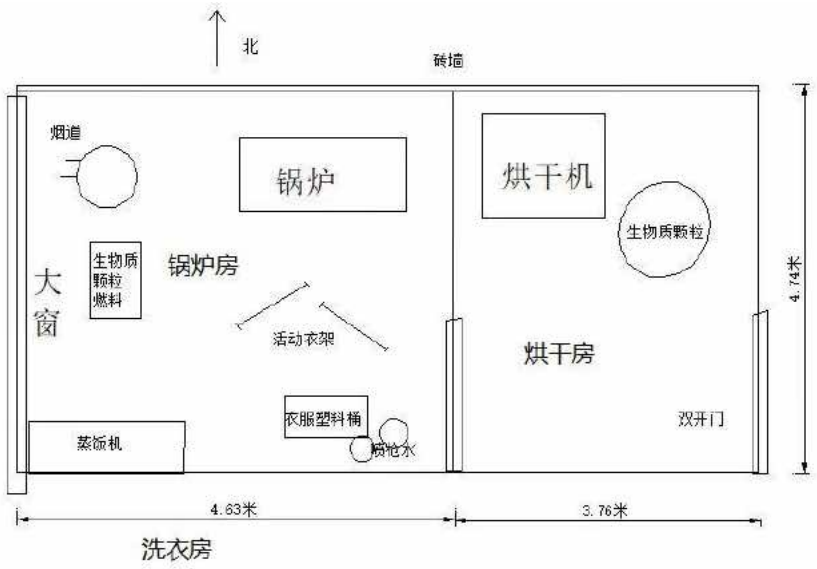
图 1 事发现场示意图

事发地点为灌口镇松林路 6 号三楼 C 区后整车间,锅炉房位于 C 区**后整车间西北角**，**北侧**以砖墙围护，**西侧**设置玻璃窗，**南侧**与**东侧**采用岩棉夹芯板做隔断，将洗衣房与烘干房分隔，构成独立的作业区域（见图 1）。
