港口沙潭江广西嘉懿德建设工程有限公司“6·16”一般高处坠落死亡事故调查报告

港口沙潭江广西嘉懿德建设工程有限公司

“6·16”一般高处坠落死亡事故调查组

2024年8月14日

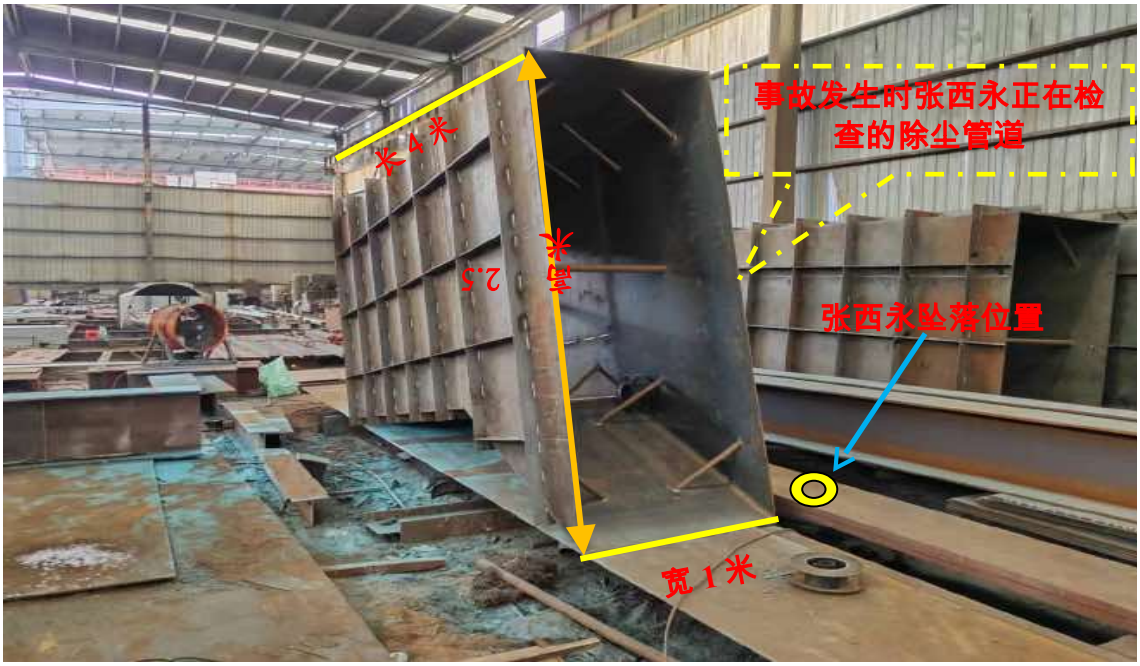
图 3 除尘管道侧面图

经事故调查组现场勘查、询问，事故发生地点为嘉懿德公司钢构加工厂（公车路中国十九冶集团（防城港）设备结构有限公司搅拌站内）厂房内，钢质长方体除尘管道放置处。除尘管道长4米，宽1米，高2.5米，管道周围地面堆叠有大量的工型钢和钢板（详见图3、图4），张西永坠落在除尘管道口右侧地面的钢板上。厂房内未见明显的安全警示标志。

事故调查组通过深入调查和综合分析，认定事故直接原因是：张西永安全意识淡薄，2024年6月16日，在高达2.5米的钢质除尘管道顶面作业时，未系挂好安全带，致使其在作业时不慎从钢质除尘管道顶面坠落受伤致死。

事故间接原因是：嘉懿德公司现场安全管理缺位，2024年6月16日，嘉懿德公司钢构加工厂钢构制作班作业现场无安全管理人员进行安全监管；在张西永进行高处作业时，未安排专门监护人进行监护，以致未能及时发现并制止张西永在未系挂好安全带情况下开展高处作业的违规行为，从而导致张西永在高处作业时不慎坠落受伤致死。

（一）嘉懿德公司要切实落实企业安全生产主体责任，建立健全全员安全生产责任制和安全生产规章制度；加强作业场所安全生产管理，特别是对特殊作业、高危作业的安全监管；加强生产安全事故隐患排查及整改；加强从业人员安全教育与培训，督促从业人员严格执行安全生产规章制度和安全操作规程，杜绝违规作业行为发生。
