港口王府广西防城港市鸿渝国际物流有限公司“12·13”一般物体打击死亡事故调查报告

港口王府广西防城港市鸿渝国际物流有限公司

“12·13”物体打击死亡事故调查组

2024年1月　　日

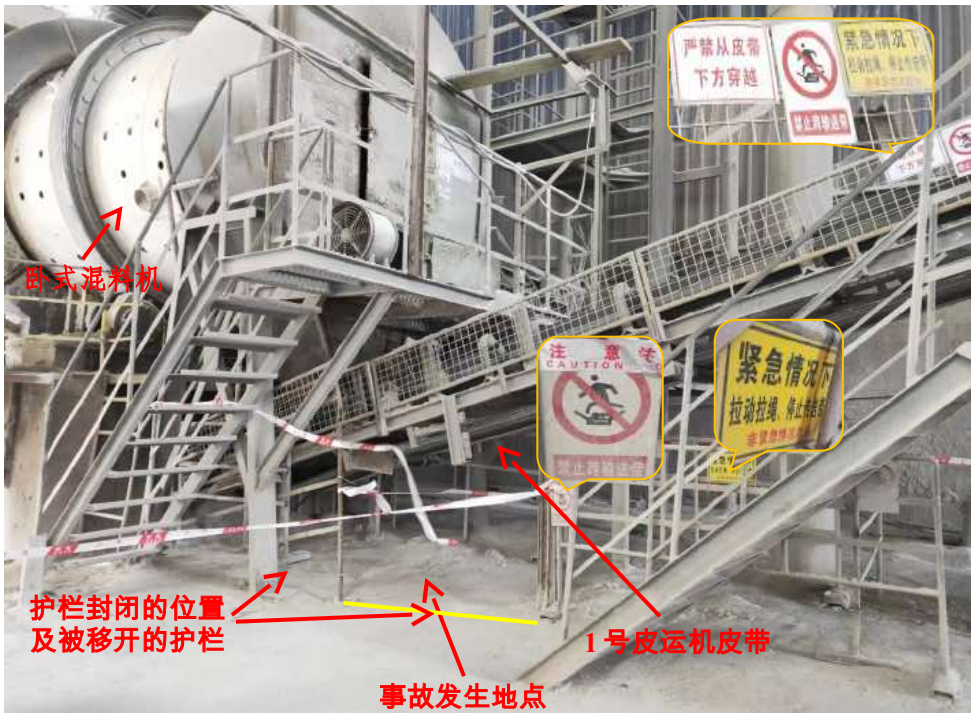
图2 事故发生地点1

经事故调查组现场勘查、询问，事故发生地点为川金诺公司磷矿副产品车间立磨工段缓凝剂1号皮运机处，皮运机护栏、护网上挂有相关警示标识（详见图2）。王登甫受伤后倒下的地方为1号皮运机皮带下方，1号皮运机护栏已被移开，用于清理积料

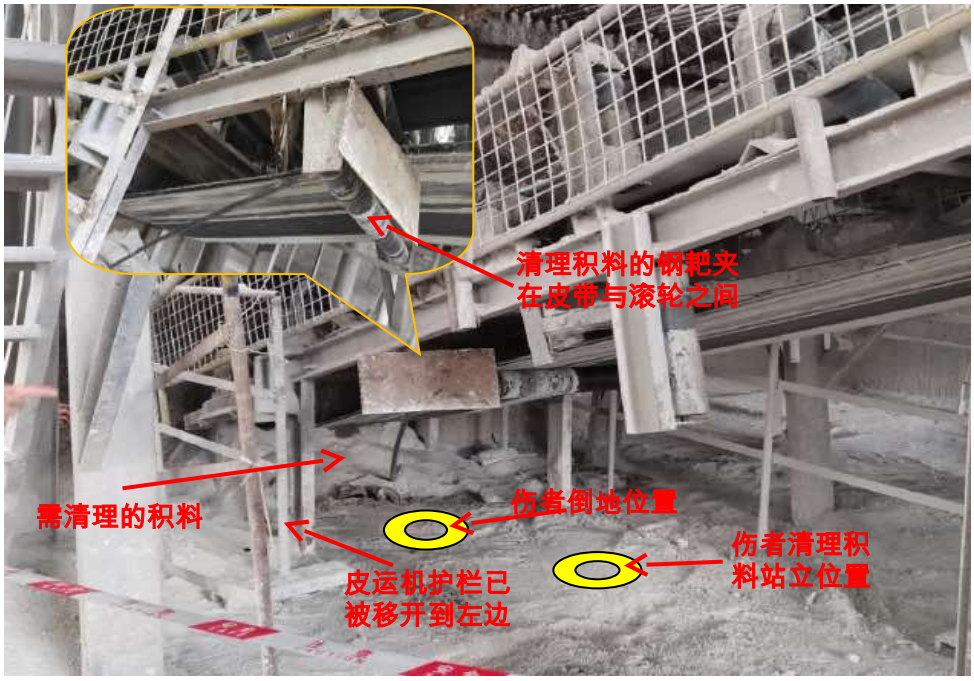
图 3 事故发生地点 2

的钢耙耙杆夹在皮带与滚轮之间(详见图3);王登甫清理积料作业地面与皮带高142cm、地面与滚轮高84cm,钢耙端头长42cm、宽22cm、耙杆长237cm(详见图4);王登甫作业时佩戴的安全帽帽檐及后面已破碎(详见图5);车间1号皮运机旁墙上粘贴有《皮运机安全操作规程》(详见图6)。

矿副产品车间皮运机清理管理规定》[14]、《皮运机安全操作规程》[15]规定，在皮运机未停机情况下，私自移开皮运机护栏进入皮运机皮带下方清理积料，因清理积料的钢耙耙杆接触到皮带及滚轮，钢耙耙杆被带入皮带和滚轮之间，钢耙端头打击到王登甫胸、腹及头部，致其受伤致死。

（一）鸿渝物流公司要切实落实企业安全生产主体责任，落实现场作业安全管理人员；对存在的安全问题要坚决落实整改措施，及时消除隐；要加强对从业人员的教育与培训，督促从业人员严格执行安全生产规章制度和安全操作规程，杜绝违规操作行为发生。
