百色市右江区原五金公司仓库“7·25”火灾事故调查报告

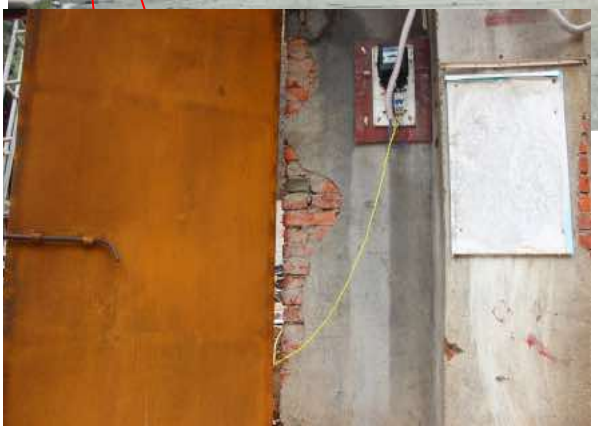
图一 仓库外貌

34号仓库共有8间,为砖瓦结构建筑,建筑屋顶盖瓦,呈人字形,木梁支撑,四面为红砖砌墙,多年的使用过程中有过数次简单修葺,主要是针对屋顶防水处理和支撑屋面木梁的加固,在做防水处理当中,采用了在瓦片下加垫油毛毡的做法,电线均拉到仓库门口,如图一。

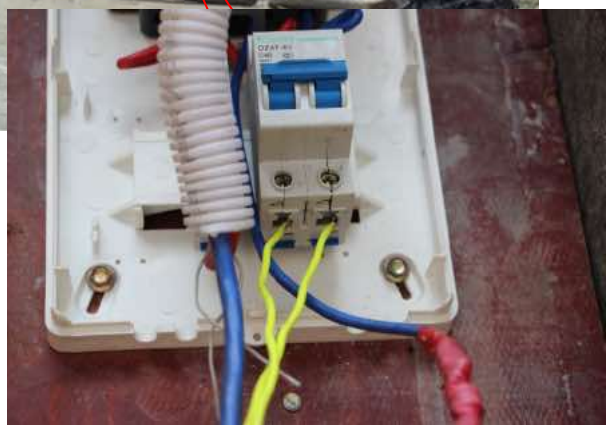
图三 火灾后，仓库门口电线处于通电状态

经现场勘查和右江区消防救援大队提供的勘验材料，被火灾烧毁的旧10号仓库，后背为山体，前门为道路，道路另一侧为一排铁皮仓库，道路将铁皮仓库和旧10号仓库隔开，间隔约15米，火灾过后的仓库房顶残留部份过火未塌落的房梁，仓库距西南墙约3.5米处发现一铜制花线残骸悬挂于横梁上方，地上散落着断砖残瓦、烧焦木梁、烧毁风扇和取暖器等，仓库门口墙壁装有一个电表，电表出口装有一个电闸，从电闸接线连接，延伸至房间内的线路均处于通电状态，如图二、图三、图四。

根据现场勘察、调查询问、视频分析，综合右江区消防救援大队提供的《火灾事故调查认定书》和《火灾物证鉴定意见书》（附后），调查组认定，本次火灾的直接原因是王广海擅自将电线接拉进仓库内，仓库内的电线没有按照规定使用铠装电缆或套管[6]，电线使用过程中发生电气线路故障，引燃周围可燃物引发火灾。
