福建中X源钢构科技有限公司“4·28”
一般其他伤害事故调查报告

福建中X源钢构科技有限公司“4·28”
一般其他伤害事故调查组
2025年6月

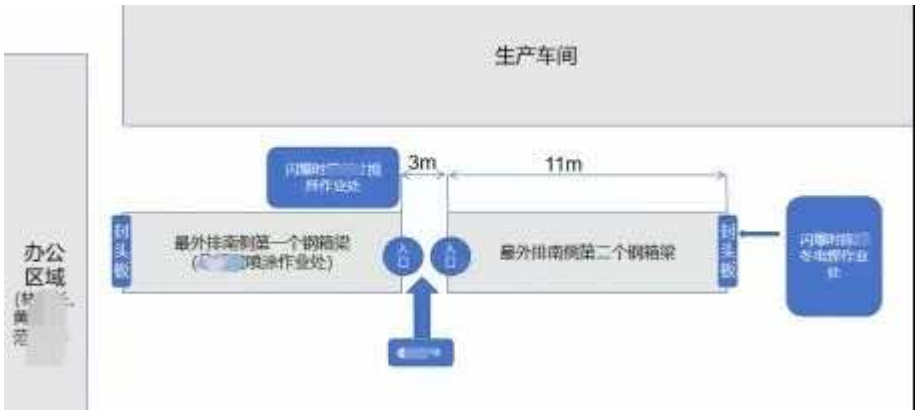
图二 事故现场照片

事故地点位于福建省仙游县枫亭镇园中路 66 号仙游经济开发区中 X 源公司钢结构桥梁预制件吊装施工区（图一），死者马 X 璧在最外排南侧第一个钢箱梁喷涂作业（图二），发生闪爆事故。

经现场勘查、调查询问，综合判断认定，死者马X璧在最外排南侧第一个钢箱梁喷涂作业时，钢箱梁及作业设备未采用有效静电接地导除措施，且喷涂现场未采用有效的通风措施，导致在作业过程中积聚大量油漆喷雾达到爆炸上限，死者马X璧在后撤作业时不慎因静电产生火花，瞬间引燃油漆中的环氧锌粉（闪点27°）等易燃易爆化合物，引发闪爆事故。

中X源公司要认真吸取本次事故教训，对安全生产工作进行认真的检查和总结。要规范外包作业发包管理，严格审查承包单位安全生产条件和相应资质，与承包单位签订专门的安全生产管理协议，将外包作业纳入本单位安全生产管理体系，统一协调管理。完善高风险区域防护装置、警示标识及救生设备。加强现场安全管理，及时排查、消除生产安全事故隐患，防范事故的发生。
