百色德保广西华银铝业有限公司陇怀排泥库扩容项目“11•25”一般泄漏事故调查

2026-05-08 08:53 来源：百色市安全生产和应急管理委员会办公室

百色德保广西华银铝业有限公司陇怀排泥库扩容项目“11·25”一般泄漏事故是一起因企业隐患排查不到位导致的一般生产安全责任事故。

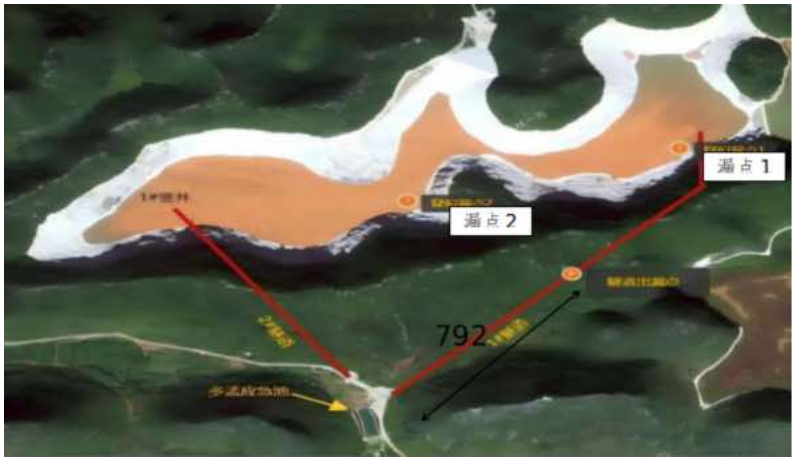
图1 漏点位置示意图

此次事故共发现两处漏点：一是应急初期，聘请设计单位长沙有色冶金设计研究院有限公司3名尾矿库专家，到现场开展漏点查找，确定排度20m区域为漏点1；二是12月3日邀请自治区应急管理专家、中铝广西分公司专家共同组成专家技术团队，在对现场进行监测及研判后，确定2#点2，隧道内泥浆泄漏出露点位于1#隧洞距出口792m处。漏点的平面分布如图1所示。

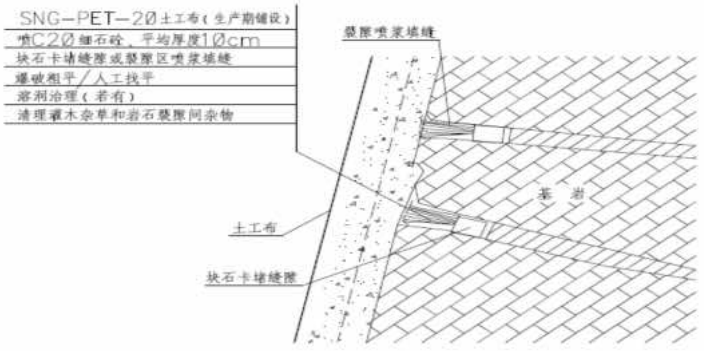
图6 库岸岩溶发育的边坡铺盖结构示意图

华银铝业公司隐蔽致灾因素普查、隐患排查不彻底，防泄漏措施不到位。其对库岸坡面裂隙的有效勘察不足，缺乏针对性的防护工程措施，凹凸不平地段，均采用同一施工工艺，防漏效果不佳，随着排泥库库容排泥高程的增加，库岸坡防渗层（喷砼、土工布）被击穿，造成排泥库泥溶沟）泄漏。

华银铝业公司在开展前期岩溶地质勘查及后期隐蔽致灾因素普查工作时，因排泥库周边岸坡坡度较陡，受限于排查手段，对排泥库局部岸坡隙）及断层破碎带发育段排查不彻底。依据《广西华银铝业有限公司陇怀排泥库扩容项目安全设施设计》施工工艺要求，库岸岩溶发育边坡需喷土，以填充岩溶裂隙并找平坡面凹凸部位（见图6）。华银铝业公司在实施库岸坡结构层（喷射混凝土、土工布）施工过程中，对库岸凹凸不平坡溶槽、小溶洞等部位的防渗喷射混凝土作业，均采用同一施工工艺（清除岩石表面灌木杂草、封填裂隙、喷射混凝土层并铺设土工布）（见图7）破碎带，也未充分填平尖锐凸起的灰岩石芽。最终导致铺设于混凝土层之上的土工布在排泥库泥浆荷载作用下，被凸起石芽顶穿（或土工布搭接道（含溶洞、漏水洞、裂隙）及断层破碎带渗漏外泄。

华银铝业公司要组织开展库区专项地质勘察与系统治理，对库区进行全面的工程地质与水文地质勘察，严肃排查《地质勘察报告》编制中勘安全评价缺失等问题。要开展隐蔽致灾因素普查，精准查明库岸、库底岩体裂隙、破碎带、溶洞等隐蔽泄漏通道的分布、规模及连通性，并进系。要根据《地震安全性评价管理条例》《尾矿设施设计规范》（GB50863—2013）规定，委托甲级资质机构补充开展地震安全性评价，对工程周全面排查，按照地震安全性评价结果的抗震烈度参数对库区进行抗震设防，对排查发现的风险点采取有效避让或安全防护措施。要加强试排准备好应急物资储备，强化应急预案演练，必须在所有地质隐患治理工程验收合格后，聘请有资质的第三方机构对此次事故封堵效果及整个库区安全泄漏处置效果验证试排方案，报应急管理部门同意后方可进行试排，开展试排后要落实循序渐进原则，严禁超能力试排。要在今年汛期之前对企行隐患排查治理。
