百色右江区金辰璟悦小区 “10•10”一般高处坠落事故调查报告

2026-02-10 09:40 来源：百色市安全生产和应急管理委员会办公室

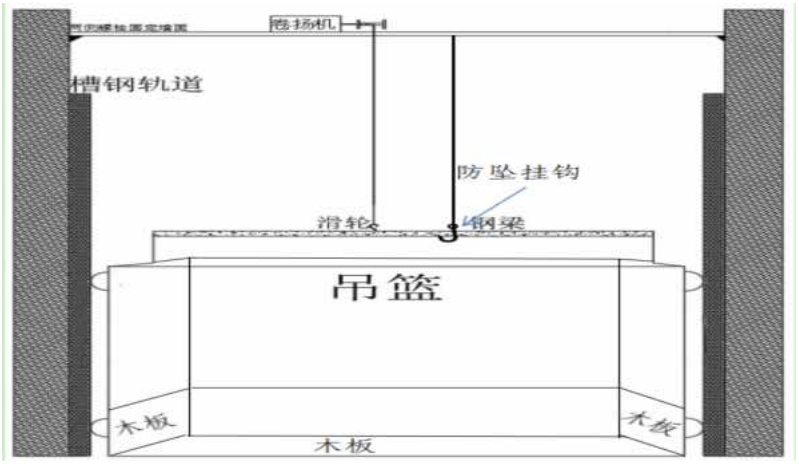
图1 设备简易结构示意图

蒋*华在右江区南大建材市场采购钢材、卷扬机等材料后，于2025年8月15日在金宸璟悦小区涉事房屋专用电梯井内完成简易运货升降设备机、轨道、自制吊篮、防坠挂钩等。蒋*华将卷扬机安装在位于电梯井天花板下的钢制横梁上，将卷扬机绞盘上的钢丝绳穿过固定在吊篮上的定滑用遥控器控制吊篮上下运动。设备安装制作完成后未经安全检验检测合格即投入使用。该设备系蒋*华为满足协议内容要求自行购买材料，根据个运升降设备（见图1）。

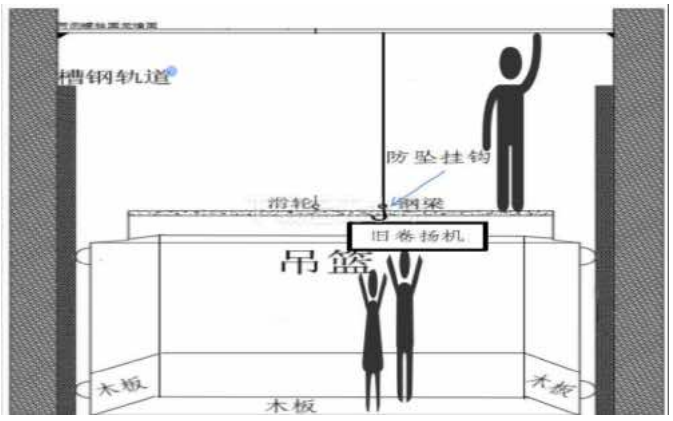
图2 事发前三人所在位置情况示意图

2025年10月9日，由于货运升降设备出现故障，吊篮停在涉事房屋四楼的电梯井内且已无法移动，业主吕**电话联系蒋*华说明情况并要求蒋场向使用设备的装修工人了解并检查相关情况后，向吕**回复说明该设备的卷扬机出现故障，已无法维修，需要更换新卷扬机并征得吕**同意更换儿子蒋**以及妻子刘**将新购买的卷扬机带到涉事房屋后，蒋*华使用防坠挂钩钩住吊篮钢梁以防止吊篮坠落，然后爬到吊篮上方站在吊篮顶部的承重的滑轮组和钢丝绳拆除。蒋*华安排蒋**站在吊篮里接住拆卸下来的卷扬机，由于卷扬机太重蒋**无法接住，蒋*华让刘**一起进入吊篮接住刘**踏进吊篮时，吊篮突然从四楼坠落，蒋*华、刘**、蒋**三人随吊篮一同坠落至负一楼，造成三人受伤（详见图2、3、4）。

蒋*华自制并安装的货运升降设备未经安全检测合格即投入使用，存在安全隐患；蒋*华、刘**、蒋**在进行设备维修时均未佩戴任何防护落措施[3]，三人同时进入吊篮作业时防坠挂钩无法承受相应重量，并产生晃动，重心失衡，致使吊篮和人员发生坠落，造成三人受伤。
