百色田阳广西正昌矿业开发有限公司岩肥山石灰岩矿“11•13”一般坍塌事故调查

2026-03-25 10:02 来源：百色市安全生产和应急管理委员会办公室

经调查认定，百色田阳广西正昌矿业开发有限公司岩肥山石灰岩矿“11·13”一般坍塌事故是一起生产安全责任事故。

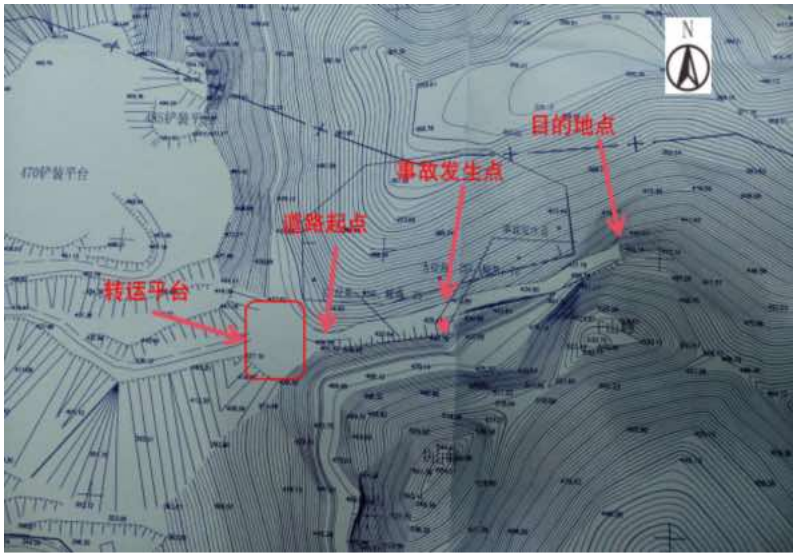
图1 该道路标高情况图

该道路于2025年9月份开始施工修建，实际施工位置为从C山峰+427m标高转运平台沿D山峰、F山峰北面进行修建，截至事发时尚未修建完成东约79m处的D山峰鞍部，标高为+429m，边坡角度为80°（详见图1、图2）。
