澄海区凤翔街道“7·11”触电伤害一般事故调查报告

澄海区凤翔街道“7·11”触电伤害一般事故调查组

2026年9月18日

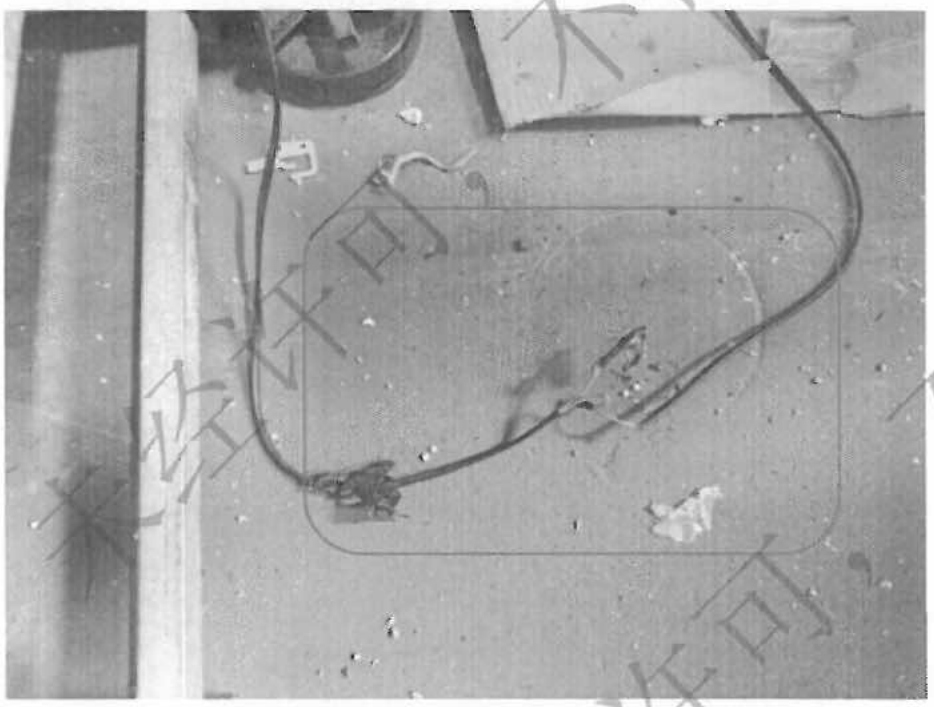
（2）涉事磁吸式照明灯功率15W，电压：220V，该灯具电源线路采用橡皮套电缆线，长度约1.3m，电源线路随意放置在地上，且有一段橡皮套已缺失，线路中间有接头，接头处采用绝缘胶布包扎，电源线个别处有破损现象。勘查情况见图4所示。

图 5 磁吸式照明灯电源线有破损现象

****公司要切实压实企业安全生产主体责任，公司的法定代表人、主要负责人需履职尽责，全面制定安全生产责任制细化至各岗位各环节，定期研判风险、解决安全管理难题，杜绝责任悬空。建立安全培训体系，在做好岗前教育培训基础上，增设安全管理制度、隐患识别、违规操作危害及应急处置等内容，加强对从业人员的安全生产教育培训，掌握本职工作所需的安全生产知识、技能和预防、应急能力，定期检查岗位员工落实情况，强化员工安全意识，从源头遏制习惯性违规操作。健全隐患排查治理闭环机制，扩大排查范围、增加作业人员操作行为巡查频次，对违规操作严格落实全流程管控，建立隐患台账并明确整改责任与时限，确保隐患动态清零。应加强临时用电管理，临时电缆线路不得随意放置在地面上，不得直接敷设在金属构件上。配电箱箱体应接地，箱框与箱门应跨接，配电箱显眼位置应粘贴“防止触电”等安全警示标识。完善相关设

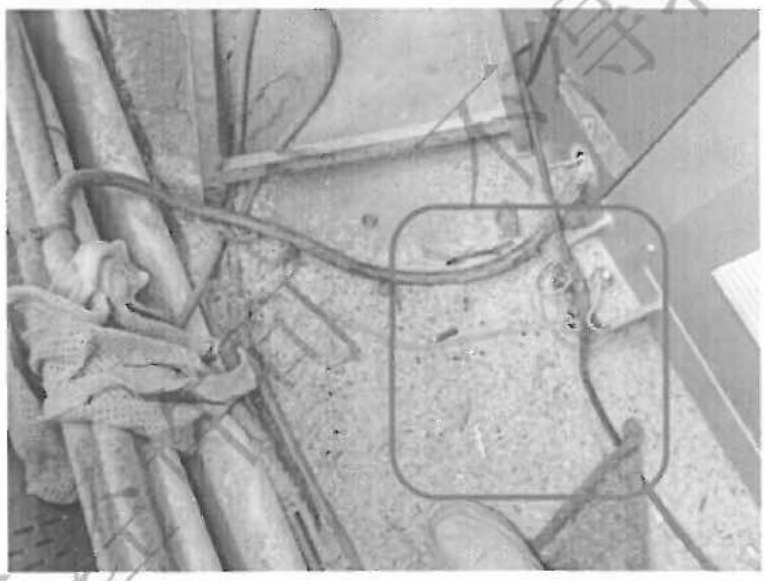
3.生产车间每一台注塑机靠墙位置均采用一根φ10 圆钢垂直埋设做接地极，通过 6mm 接地软线与注塑机框架地脚螺栓连接做接地，接地线与圆钢接地体及注塑机框架固定螺栓均采用缠绕方式连接。（详见图 8、图 9）

图 9 接地线采用缠绕方式连接
