# 景德镇市昌南新区 xxxx 建设项目“10·20”高空坠落事故调查报告

景德镇市政府事故调查组

2025 年 12 月 12 日

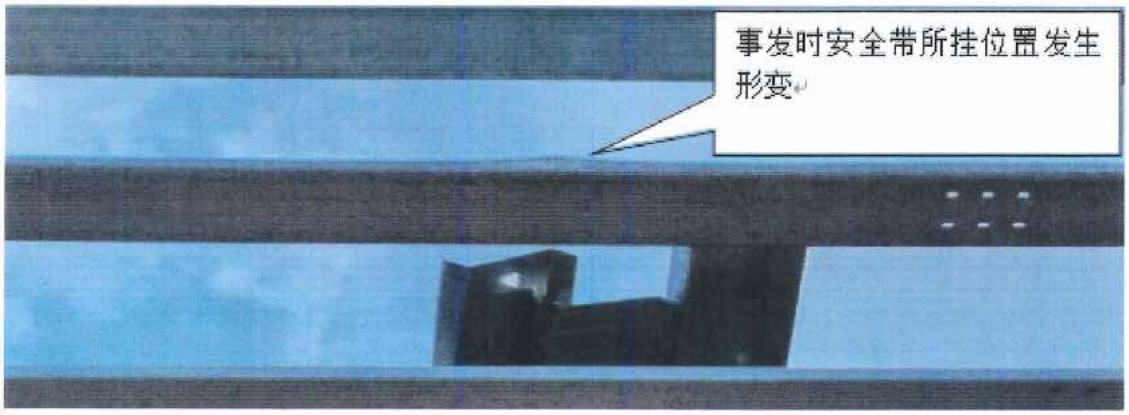
1.事故发生地点位于项目2#楼西北角，作业高度10m（见下示意图），事故发生时该区域在作业人员段x鹏、朱x华2人。

事故发生后，事故调查组调取相关照片核查，发现事发作业时，相关作业人员佩戴了安全带，但安全带系挂方式错误（安全带未见断裂情况）（详见下图）。

作业人员朱x华在高空作业过程中违反安全操作要求，未正确使用个人防护装备，安全带系挂方式错误，将安全带挂钩直接悬挂于建筑墙梁结构（非专用安全绳或生命线系统），导致受力点承载能力不足，作业过程中墙梁局部结构受外力作用发生形变，挂钩与锚固点连接失效，导致失足后发生高空坠落事故。

（二）聚焦风险防控，完善制度化管理措施。开展高空作业专项整治，重点整治防护设施缺失、设备违规使用等问题，实行隐患整改分级管理。组织安全技能竞赛，通过安全带系挂实操考核、临边防护标准化搭建等比武项目，强化一线人员实操能力。深化安全教育回头看，对入场工人开展安全带使用实操考核，未通过者严禁上岗；建立违章人员强制培训制度，实行停工学习与考试复岗闭环管理。
