抚顺坤沃建设有限公司“9·18”一般车辆伤害事故调查报告

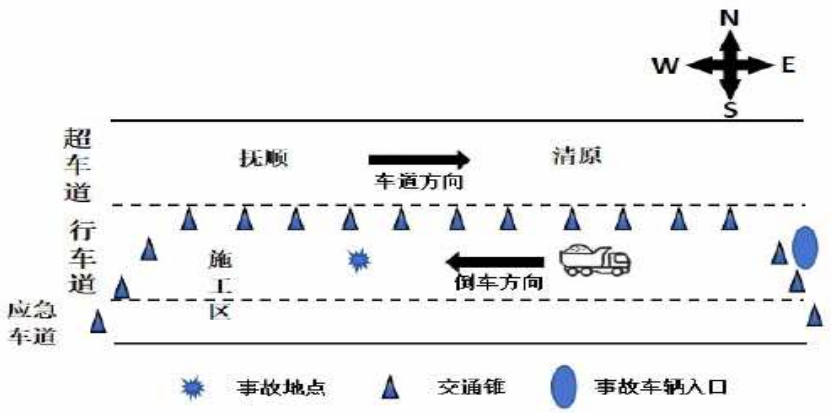
图 1

2024年9月18日13时30分许，在位于抚顺市清原县沈吉高速沈阳至吉林方向86公里封闭区内的辽宁省高速公路灾害风险隐患治理施工现场，刘朋驾驶车牌号辽DC3090重型自卸货车拉石料进入封闭区内施工现场，车头朝东车尾朝西在封闭的行车道内倒车，此时挖掘机司机张井涛和水车司机王世东正在研究车辆停放位置，2人从东往西与重型自卸货车倒车同方向行走，重型自卸货车在倒车100米左右接近卸车地点时，车辆撞倒张井涛，张井涛被车辆左后轮碾压死亡，王世东被撞伤。有关情况见下图。

N
W
E
S
超车道
行车道
应急车道
抚顺
车道方向
清原
施工区
倒车方向
事故地点
交通锥
事故车辆入口

刘朋在驾驶辽 DC3090 重型自卸货车倒车过程中现场无人指挥，刘朋观察不到位，致车辆撞倒张井涛，张井涛被车辆左后轮碾压死亡，王世东被撞伤。

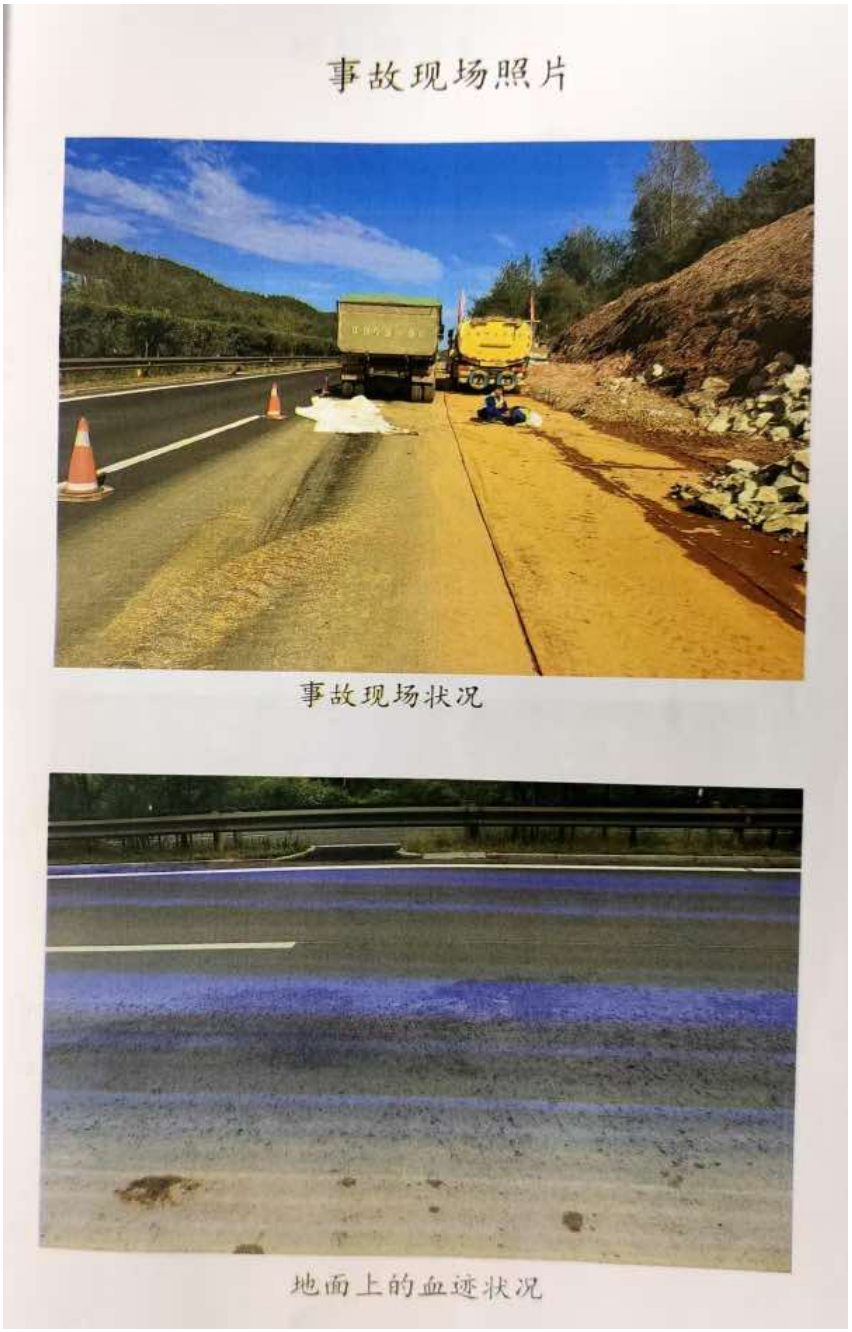
图 2

事故现场照片
事故现场状况
地面上的血迹状况
