抚顺宇通建筑安装有限公司“9·13”

一般物体打击事故调查报告

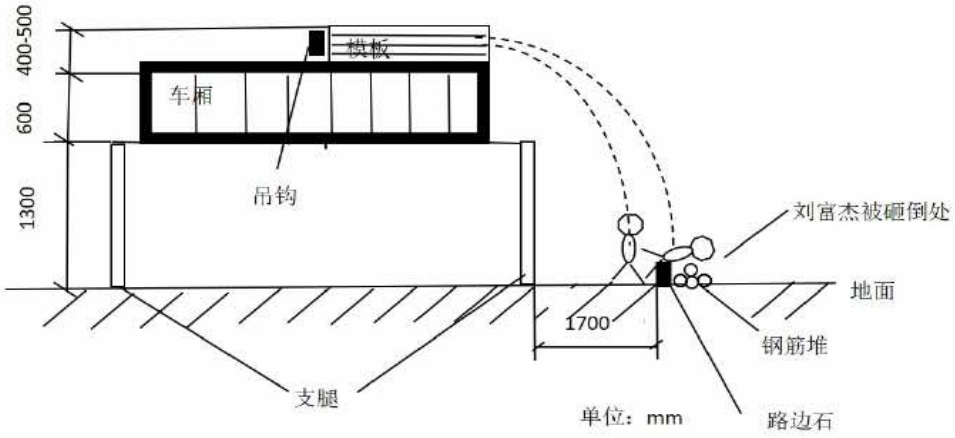
图 1 事故现场还原图

工现场，宇通公司对作业场地进行清理，宇通公司班长焦占民（司索信号工，操作资格证号：辽DQ32016000401）经中煤公司第三分公司经理、项目负责人张世忠同意，临时雇佣孙英亮驾驶随车起重机（车号辽DC8216，司机和起重机资格证书齐全）配合清理场地的模板和钢筋等物品，孙英亮先在施工现场西侧吊装了2摞木制模板，放置在车厢内右侧，堆放的模板高出车厢板上边缘400—500mm，旧模板放在下部，新模板放在上部。20时10分许，因车厢内左侧有空余空间，焦占民让孙英亮行驶至事发地点，将路边的钢筋吊到车上拉走，孙英亮停车后将支腿支好，爬到吊装操作位，这时上部模板滑落，将路过的要捡拾杂物的人员刘富杰砸倒并覆盖。

宇通公司班长焦占民未设置吊装警戒，随车起重机司机孙英亮对超出车厢板高度的模板未采取防倾倒的安全防护措施，模板向下方滑落，砸中从随车起重机经过的刘富杰，导致其死亡。

一是要对作业现场加强安全生产管理，尤其对夜间施工、吊装作业等要加派安全管理人员进行监督，杜绝仅由劳务人员带头作业。二是对吊装作业等高危作业活动，要按照相关要求设置警戒，采取相应的安全防护措施。三是要加强对临时雇佣的车辆设备的安全管理，做好安全技术交底。四是要

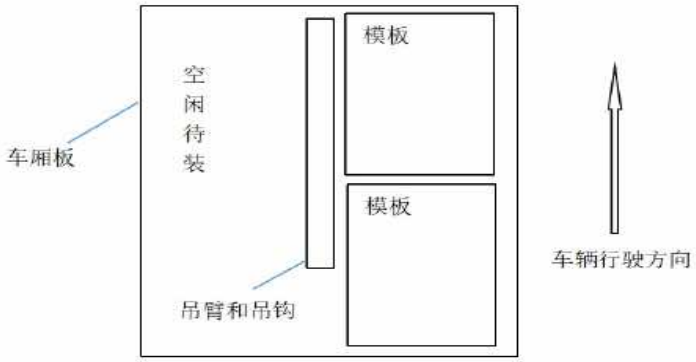
图 2 事故现场还原示意图

事发现场位于抚顺市望花区古城子路1号的抚顺矿区生态园工程(四标段)，事发具体地点位于施工现场西北—东南走向的园区道路上，道路宽8m，路面平整，铺设沥青，路边两侧有高100mm的路边石。道路左侧（涉事车辆行驶方向）是绿化带，右侧为施工区域。紧邻右侧路边石的施工区域地面摆放一堆φ14mm—φ16mm的螺纹钢。事发时间为20时10分许，宇通公司正在对作业场地进行清理，现场设置有夜间照明设备，视线良好。
