辽宁毅云智能控制科技有限公司

“7·26”高处坠落一般事故调查报告

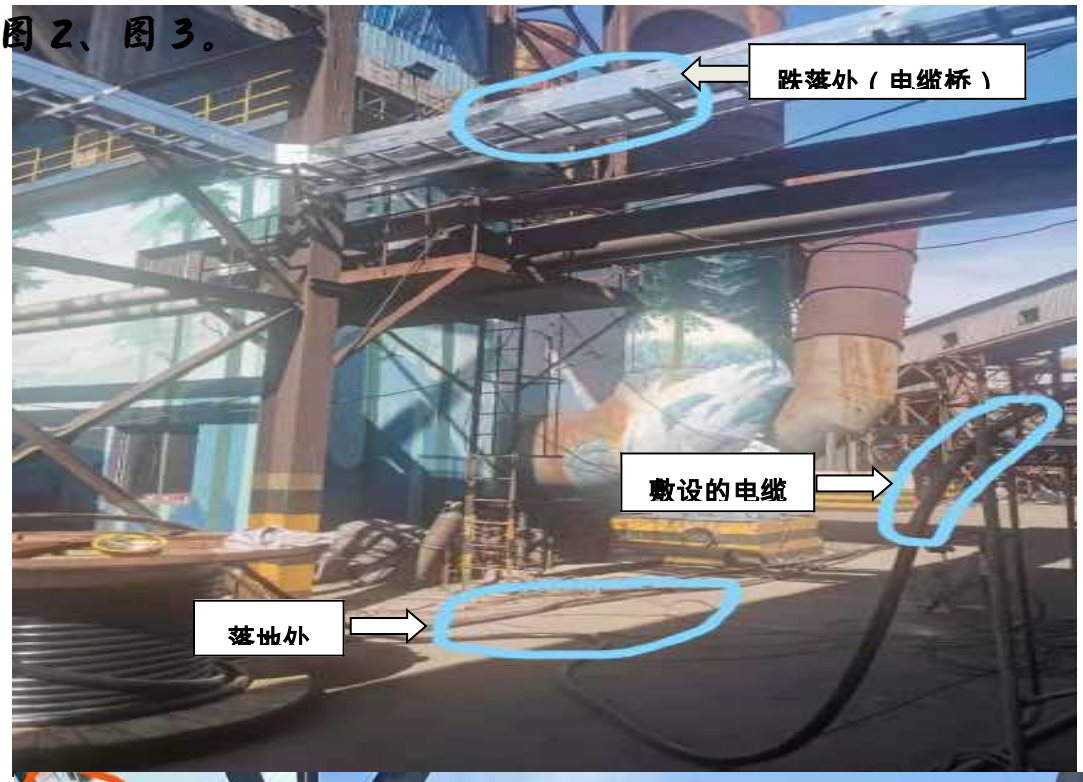
事故现场在余热集中供冷渣水站西侧施工工地。施工任务是在预先架设好的电缆桥架上敷设电缆。敷设电缆施工时，人员所处电缆桥位置距离地面高度5米，电缆桥东西跨度7米，人员作业上方无安全带固定挂处。事故现场情况见图1、图2、图3。

作业人员在电缆桥上作业，在施工组织方没有在其上方设置安全带挂绳固定处情况下，将安全带挂绳钩挂在电缆桥架上，且没有对钩挂是否可靠进行确认，导致其向上拽拉电缆时，不慎发生坠落。
