衢州市浙江上洋机械股份有限公司“11·18”高处坠落事故调查报告

2020年11月18日，在衢州市浙江上洋机械股份有限公司发生一起高处坠落事故，造成一人死亡。

经调查认定，浙江上洋机械股份有限公司“11·18”高处坠落事故是一起生产安全责任事故。

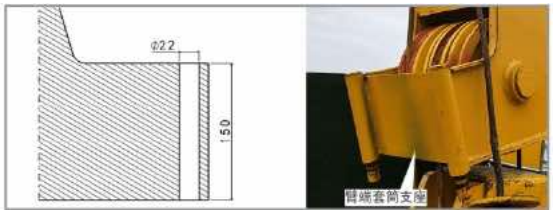
图4 吊臂套筒图　　图5　吊篮和吊臂配合结构

1. 吊篮安装至汽车起重机臂端时装配错误。

因大销轴直径（27.6mm）大于臂端套筒支座上装配孔内径（22mm），导致大销轴无法装配；实际使用的小销轴帽直径为 25mm，而吊篮支架孔的直径有28mm，导致销轴帽落入吊篮支架孔中，啮合尺寸只有 4.3mm，当吊篮在高空偏载后，支座沿销轴轴向可窜动尺寸为 35mm，相当于吊篮支架有35mm 的上翘空间，足以使吊篮支架与小销轴脱开，吊篮坠落，导致人员伤亡。

1.汽车起重机司机作为高空作业工具的提供方，安全意识淡薄，安全生产所必需的资金投入不足，不具备岗位所需的安全知识技能，专业性不强，第一次配套使用汽车起重机与吊篮，未进行全面检查，未解决销轴不配合问题，导致事故发生。

安全意识淡薄，在吊车吊篮销轴不匹配的情况下，未立即停止作业；经营者本人是吊车司机，未参加和组织教育培训，未投入资金解决吊篮安装零部件不匹配的问题，排除安全隐患，直接导致事故发生，其行为违反了《中华人民共和国安全生产法》第二十条第一款的规定。

（一）加强对设施设备的安全检查。小孙服务部开展一次全面的安全检查，检查吊车的性能是否达标，检查零部件是否配套，采取有效措施消除安全隐患。
