汉中经济技术开发区陕西贵资丹新材料有限公司“8•22”一般窒息事故调查报告

索 引 号：	hzyjglj000/2026-000239	发布时间：	2026年10月08日 16:53
来　　源：	执法支队	发布机构：	汉中市应急管理局
内容概述：

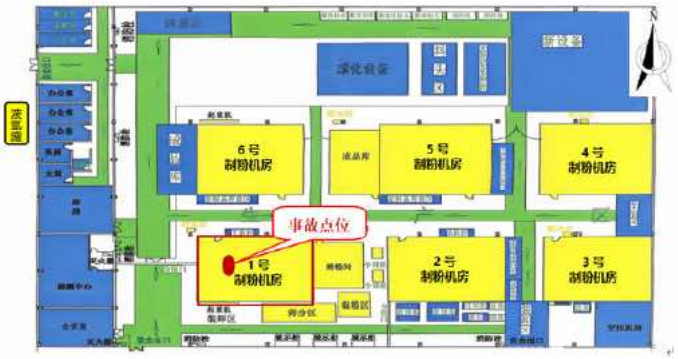
图 1·· 公司总平面布置图

事故现场位于贵资丹公司南排1#制粉机房（见图1），机房面积约125平米，布置有1台等旋转电极雾化制粉PREP设备及配套真空、供气、冷却、电气与控制系统。

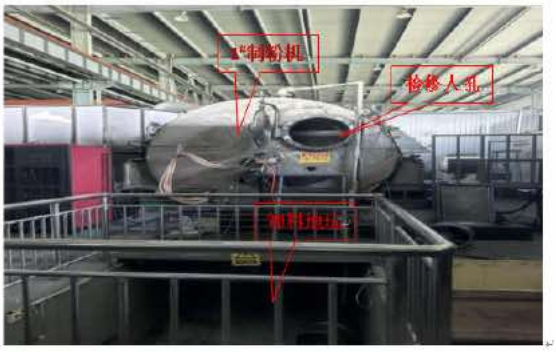
图 2·· 1#制粉机

1#制粉机位于机房中部，机仓正前方设置检修人孔（见图2），机仓内下料口打散机处掉根断裂棒料，经测量长度约300mm，直径68mm，质量约9.445kg（见图3）。1#制粉机下置深约1.54米卸料地坑，布置有卸料管道和中间储粉罐，设置上下两道阀门（见图4）。

4.异常工况处置不及时，设备“带病运行”。陕西贵资丹新材料有限公司未建立完善异常处置方案，2026年8月19日棒料断裂掉入设备内部后，未及时制定处置方案，未组织人员按照空间作业规程组织清理，而是放任1#制粉机“带病运行”。8月22日打散机被断裂棒料卡死，作业人员自行违规处理，给事故发生创造了条件。

扩大的问题。四是要健全完善双重预防工作机制，全面开展生产安全风险辨识分级，重点标注空间作业、设备异常处置等环节的安全风险，明确管控责任和管控措施；建立常态化隐患排查机制，对发现的设备隐患、违规作业问题建立台账，明确整改时限和整改责任，确保隐患闭环到位。五是要升级完善安全防护与应急设施，按照相关规范要求，在可能发生有毒有害、窒息体泄漏、积聚的场所安装固定式气体检测仪，实时监测气体浓度、实时预警；完善作业现场应置条件，配备符合国家标准的通风设备、气体检测仪、呼吸防护用品、安全绳等防护和应急装指定专人定期维护校验，确保装备完好可用。六是要提升工艺设备本质安全水平，企业应对现艺、设备安全性进行评估，在保证工艺要求的前提下，完善氩气排放工艺，或增加强制通风置接口和导流结构，降低氩气在设备底部、地坑等部位积聚的风险，从源头上降低有限空间作业风险；按规范对现有氩气、压缩空气管道进行标识，避免错接误用引发危险；严把进厂原料关，避免棒料自身质量缺陷导致的断裂引发设备故障，从而降低事故风险。

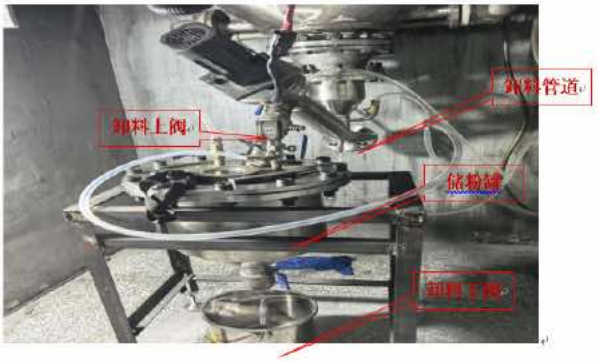
图 4·· 地坑卸料管道和中间储粉罐

氩气理化特性：无色无臭的惰性气体，比空气重（密度约为空气的1.38倍），易在设备内
密闭或半密闭空间内积聚，排挤氧气空间，导致作业环境严重缺氧。当空气中氩气浓度高于3
即有窒息危险，浓度达50%以上会引起严重症状（如头晕、恶心、意识模糊），浓度达75%
时，可在数分钟内致人死亡。
