增城新塘“1·9”一般车辆伤害事故调查报告

编制单位：增城区人民政府事故调查组

编制日期：2026 年 6 月 22 日

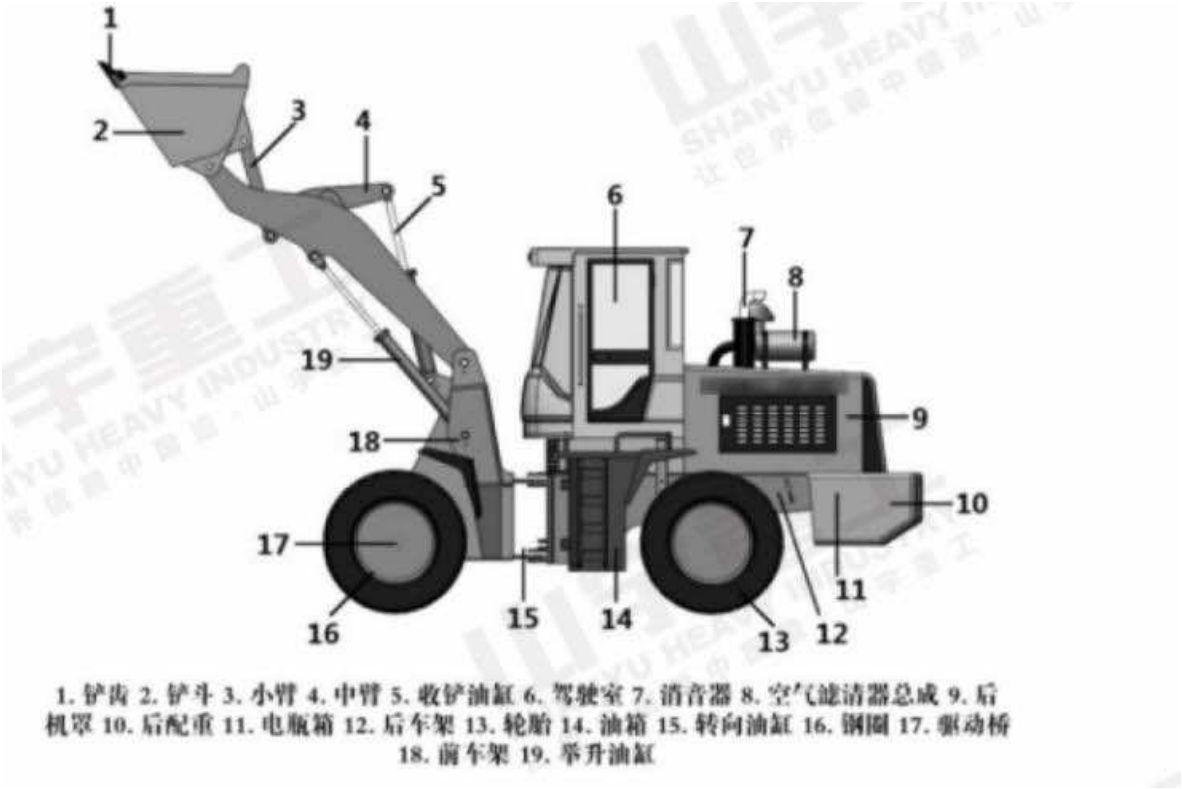
（涉事机械结构图）

事故调查组委托专家出具了《增城新塘“1·9”一般车辆伤害事故技术分析报告》（以下简称《技术分析报告》）。根据《技术分析报告》，涉事机械不在《特种设备目录》内，不属于特种设备，操作人员不需要取得《特种设备作业人员证》。涉事机械存在以下问题:

1.涉事机械存在超载情况。经现场对涉事机械装载的物体称

重，事发时涉事机械的实际装载量为 3568.65kg，而额定装载质量为 2300kg，超重 55.16%。

2.涉事机械存在拆装情况。山宇重工 ZL946 型装载机的驾驶室在出厂时应装备有安全防护装置，经现场勘察，该涉事设备未见驾驶室的安全防护装置，但存在相关的固定螺丝孔。经调查确认，在事故当天因涉事机械无法驶入事发厂房内进行作业，关某胜拆除了装载机驾驶室的安全防护装置。

关某胜，安全意识淡薄，违规操作装载机，装载机所载物料实际载重量超过额定承载质量，且存在擅自改变装载机机械结构或特征的行为，导致事故的发生。
