阿尔丁街道佯蹄饴铬面店“5.7”

一般触电死亡事故调查报告

包头市昆都仑区人民政府事故调查组

2024年12月 30 日

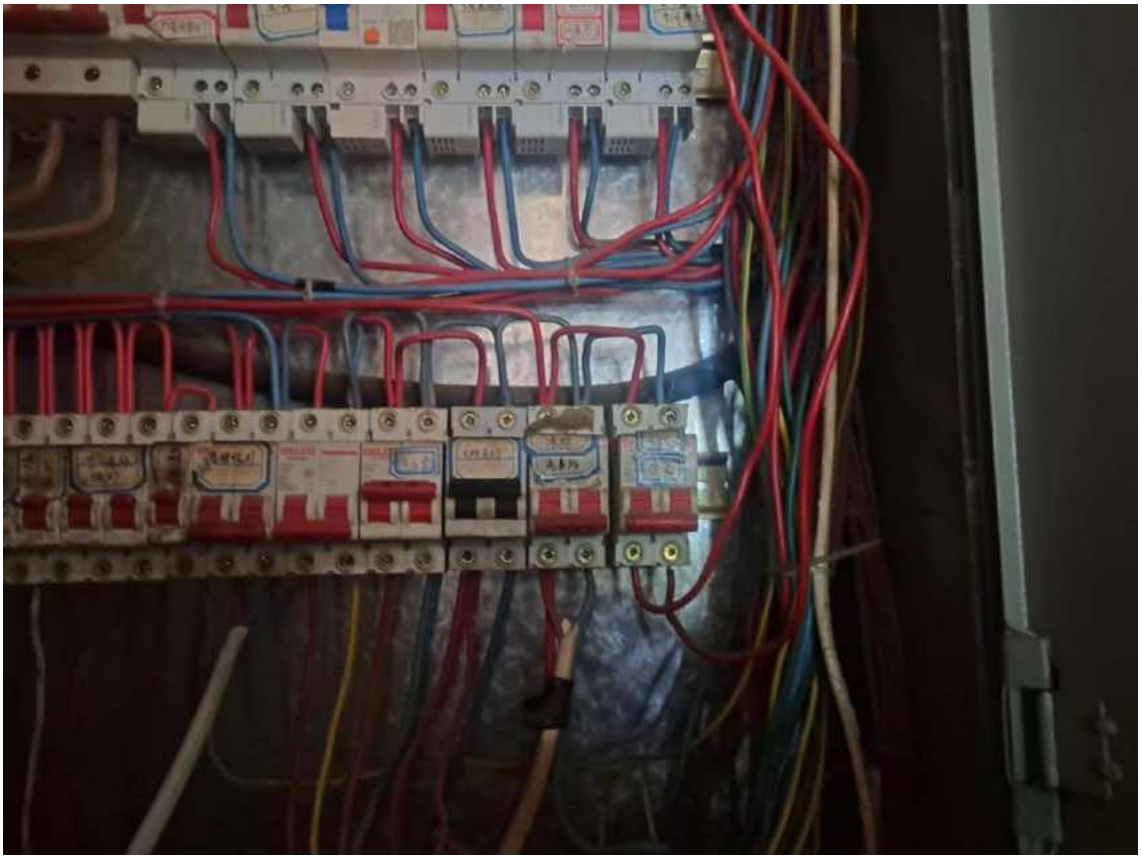
图2 电冰柜电源线

受事故调查组委托，专家组于2024年5月25日下午15时30分对昆区佯蹄饴饴面店进行现场勘查。使用万用表对厨房各用电器进行测量，发现不锈钢冰柜外壳对地电压约为230V,其余电器均正常，经对该冰柜进行全面检查，发现内部压缩机上方粘贴在冰柜侧壁金属面的接头处绝缘老化（见图1，棕色线接头为拆除绝缘测量后拍照片），将该接头处悬空后，冰柜外壳电压降为0V,判断该点为导致事故发生的漏电处，经进一步排查发现该冰柜电源引自墙壁明装五孔插座，该墙壁明装五孔插座（电源）只配了相线和零线（见图2红色和蓝色导线），未配置接地保护线，造成冰柜不锈钢金属外壳未接地，当冰柜漏电时人体接触外壳造成间接触电。同时上级末端开关未采用漏电保护开关（见图3下排右2为控制冰柜回路开关）；造成发生漏电时，无防电击保护。

电工常XX（无低压电工作业证）为昆区佯蹄饴饴面店进行线路改造时，未按照国家规范违章操作，只对墙壁明装五孔插座（此五孔插座为发生漏电事故冰柜电源）配了相线和零线，未配置接地保护线，同时，该回路（发生漏电事故冰柜的五孔插座电源）未安装漏电保护开关；当冰柜发生漏电时，无防电击保护，造成王X触电。违反了“GB／T 16895.3-2017《低压电气装置第5-54部分_电气设备的选择和安装接地配置和保护导体》进行插座接地保护联结；见542.1.2条款如若装置本身有接地极，则应将该接地极用一接地导线连接到总接地端子”及“GB13955-2017《剩余电流动作保护装置安装和运行》中相应条款在配电箱末端回路设置剩余电流动作保护装置；见4.4.1条末端保护规定，下列设备和场所应安装RCD（剩余电流动作保护装置）中条款f

一是要委托有资质的单位或人员对店铺的用电安全情况进行安全排查，整改存在的安全隐患；
