怀集县下帅乡“1·29”一般高处坠落事故调查报告

怀集县下帅乡“1·29”一般高处坠落事故调查组

2024年6月

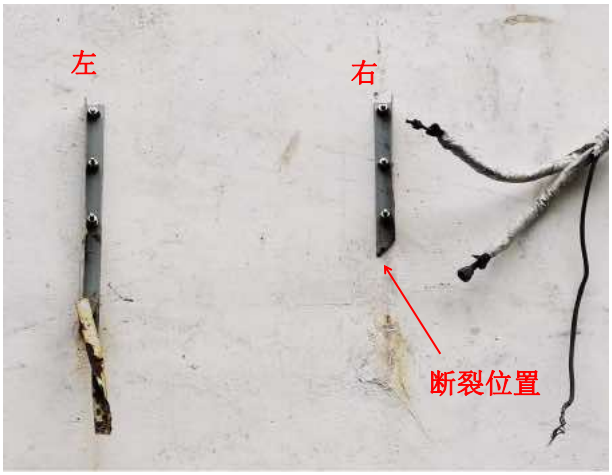
2. 空调机支架所采用的角钢为非标，且锈蚀严重，右侧支架贴墙受力角钢在与水平角钢采用铆钉连接孔顶处沿左边下斜断裂，上部分留在墙面，下部分和水平角钢以及斜撑角钢与室外空

调机相连；支架左边贴墙受力角钢和扭成麻花状斜撑角钢留在墙面，水平角钢扭成麻花状与空调机分离掉下地面。支架材质规格为：贴壁受力角钢为∠1.5×40、水平支承杆角钢为∠1.5×30、斜撑角钢为∠1.5×25。支架安装方式为后装与墙体固定。支架安装方法使用原有支架，支架制造为四个（约 10mm）拉拔螺栓与墙体连结（其中：水平支承角钢以上三个，水平杆下端一个）。

图 5 空调机支架断裂现场

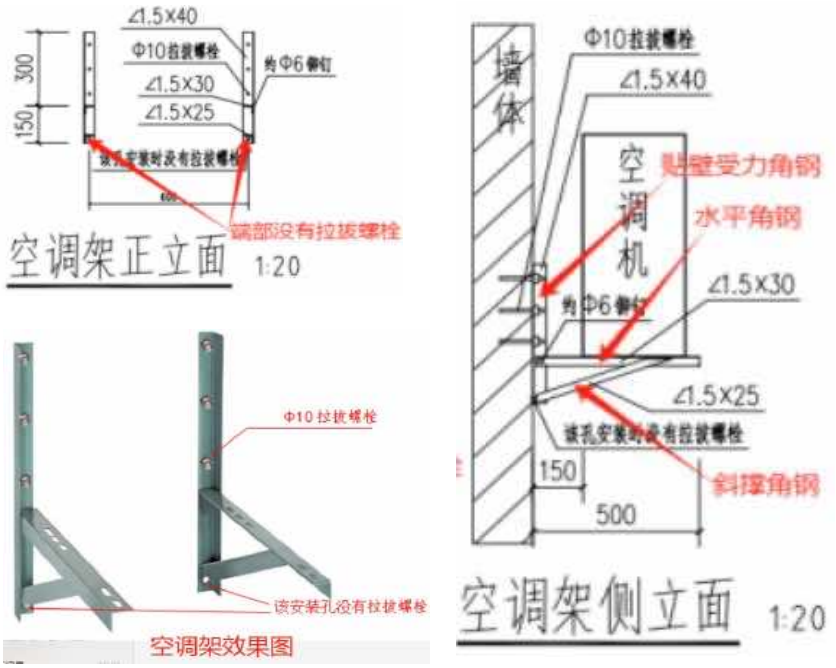
图 7 事故空调机支架示意图

3.空调机支架贴壁受力杆有四个拉拔螺栓安装孔，现场实际安装了水平支承角钢以上的三个拉拔螺栓，水平支承角钢下端部位安装孔没有安装拔螺栓。

2. 因室外空调机支架锈蚀严重、右侧支架贴墙受力角钢和水平角钢是铆钉连接，形成贴墙受力角钢面积减少和偏心受力，以及贴墙受力角钢最底端部原架体安装时少安装与墙面连结的拉拔螺栓可自由摆动，支架在人体和室外空调机重力共同作用下，贴墙受力角钢从铆孔附近首先超过其抗拉极限强度断裂破坏，室外空调机沿左边水平角钢转动，使得右边贴墙受力角钢以撕裂方式被拉断。

2.未落实作业前安全隐患排查。空调拆装作业人员在进行空调拆装作业前，未按规定对室外空调机原安装支架的牢固程度和安全性进行检查[7]，未及时发现并对原安装支架锈蚀严重、缺少拉拔螺栓的情况进行更换或加固。

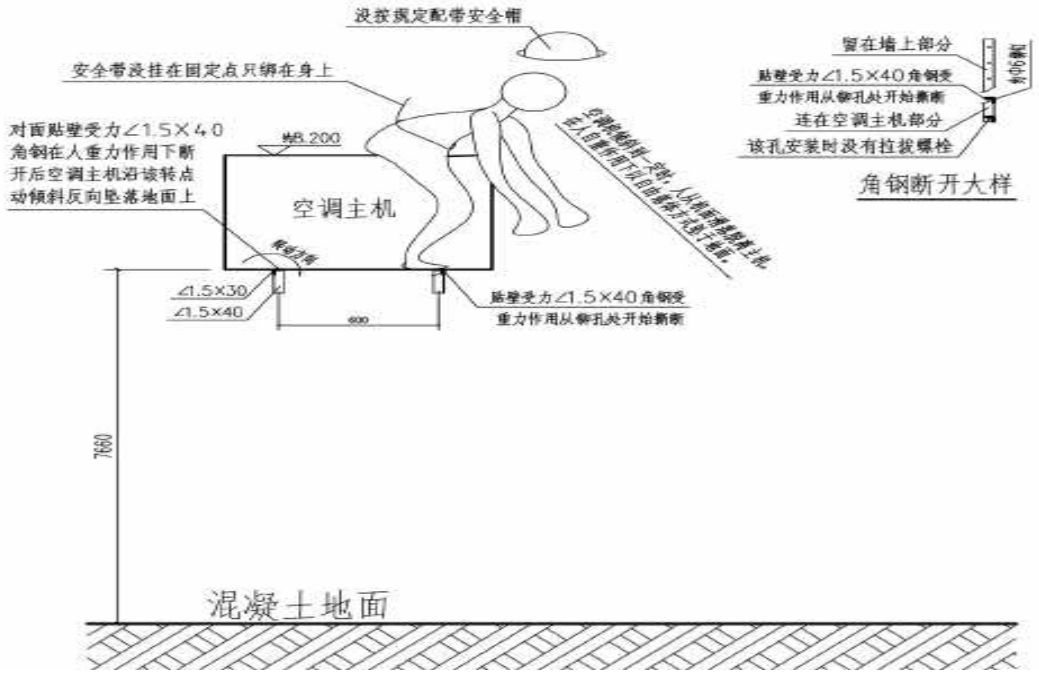
图 8 事故基本情况模拟图

1.徐*钢从301宿舍窗口出到室外跨坐在室外空调机上进行制冷铜管和电气线连接作业，面朝制冷铜管方向，因制冷铜管和电气线的接头在室外空调机侧面下部，骑坐在室外空调机顶上进行连接管线时必需弯背向下，这时人体重量相当大部分是作用在右边支架。

3. 贴墙受力角钢被撕断后，室外空调机连同支架下段继续沿左边水平角钢转动倾斜，倾斜到一定斜度，徐*钢以面朝下姿势人机分离，由于徐*钢仅将安全带穿戴在身上，未将安全带拴挂于牢固的构件、物体上，在人体重力作用下以自由落体方式迅速

4. 室外空调机在自重作用下继续沿左边支架水平角钢转动，水平角钢与贴墙受力角钢铆钉连结点破坏分离，室外空调机在左边支架斜向角钢作用下顶底反转，反转到一定时斜向角钢与水平角钢连结点分离，向下坠落到地面。
