中卫市茂烨冶金有限责任公司“6·20”一般中毒事故调查报告

沙坡头区人民政府事故调查组

2025 年 8 月

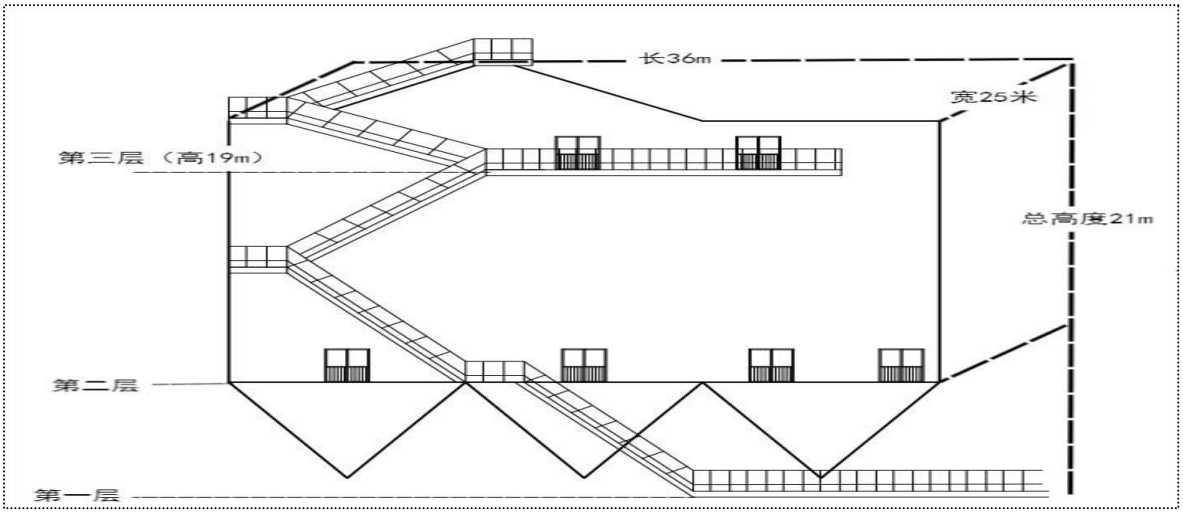
图 1　中卫市茂烨冶金有限责任公司 2 号炉环保车间事故现场图

2 号硅铁矿热炉配套的环保设施整体呈长方体布局，南北长为 36 米，东西宽为 25 米，总高度约 21 米。该环保设施共分三层，一层为地面；二层和三层属于布袋检查层，其中二层设有 4 个可供人员进出的检查口，三层（高度约 19 米）设有 2 个可供人员进出的检查口。

此次事故中的受害者位于环保设施三层西侧检查口所连接的环保除尘设施箱体内，该位置距离检查口约 7 至 8 米。事故发生后，沙坡头区应急管理局执法人员对现场进行气体检测，在 2 号硅铁炉环保设施三层西检查口处测得 CO 瞬时浓度为 98PPM。（标准情况下，CO 安全作业浓度为 24PPM）
