华宁宁州华宁康宏球团工贸有限责任公司“5·14”一般物体打击事故调查报告

2026年5月14日2时10分许，华宁康宏球团工贸有限责任公司在回转窑内部窑皮清理作业时发生一起一般物体打击事故，造成1人死亡，直接经济损失约126万元。

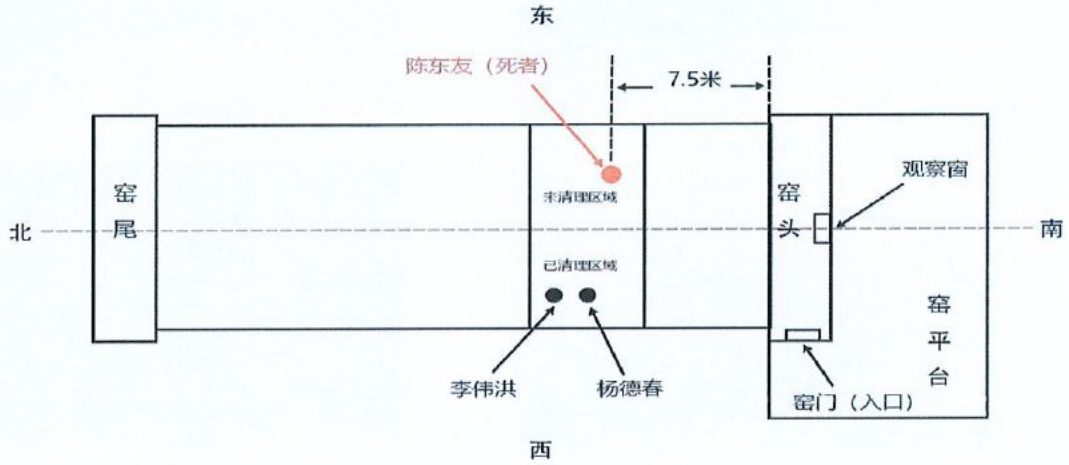
图1 事故位置示意图

2026年5月12日华宁康宏球团工贸有限责任公司根据生产需要对回转窑进行停机清理窑皮，并从不同岗位抽调27名员工分为3个班9个小组准备对回转窑内部窑皮清理作业。2026年5月13日，华宁康宏球团工贸有限责任公司按有限空间作业要求对回转窑进行了通风、检测，杨XX班组、杨XX班组分别填写了回转窑检修《有限空间作业许可证》并由公司主要负责人马XX审批同意，杨XX班组作业时间从2026年5月13日16时0分至5月13日24时0分；杨XX班组作业时间从2026年5月14日0时0分至5月14日8时0分。2026年5月13日23时53分，杨XX开展了作业前的安全培训，强调了回转窑内部窑皮清理作业的安全事项，2026年5月14日2时许，班长杨XX带班，同时作为有限空间作业监护人，离开作业现场到其他检修区域巡查，李XX、陈XX、杨XX小组戴着安全帽携带风镐机等设备进入回转窑内进行窑皮清理作业。李XX、陈XX率先进入回转窑内，因照明不足需延长碘钨灯供电线长度，陈XX走出回转窑外让杨XX找插线板延长碘钨灯供电线，李XX在窑内距窑头10米左右位置等候，并未进行窑皮清理作业。杨XX碘钨灯供电线插好插板后，杨XX顺着窑西边、陈XX顺着窑东边相继进入回转窑内，杨XX走在前面，陈XX理着灯线走在后面。2时10分许，杨德春走到李XX正后方1米左右位置，陈XX在李XX右后方2米左右窑皮

未清理区域位置捡拾地上窑皮固定碘钨灯时，头顶窑皮突然掉落并砸中其头部，碘钨灯熄灭。李XX、杨XX用电筒照射发现陈XX被坠落的窑皮压在头部和下肢部位，头上佩戴的安全帽被打碎（人员站位如图1所示）。

经调查，事故直接原因是：华宁康宏球团工贸有限责任公司违反工贸企业有限空间作业安全规定，在回转窑内部窑皮清理作业前各项作业条件安全确认和防范措施不到位，作业人员陈XX违反本单位制定的球团车间回转窑安全操作规程[2][3]进入未清理区域作业，被脱落的窑皮砸中头部死亡。

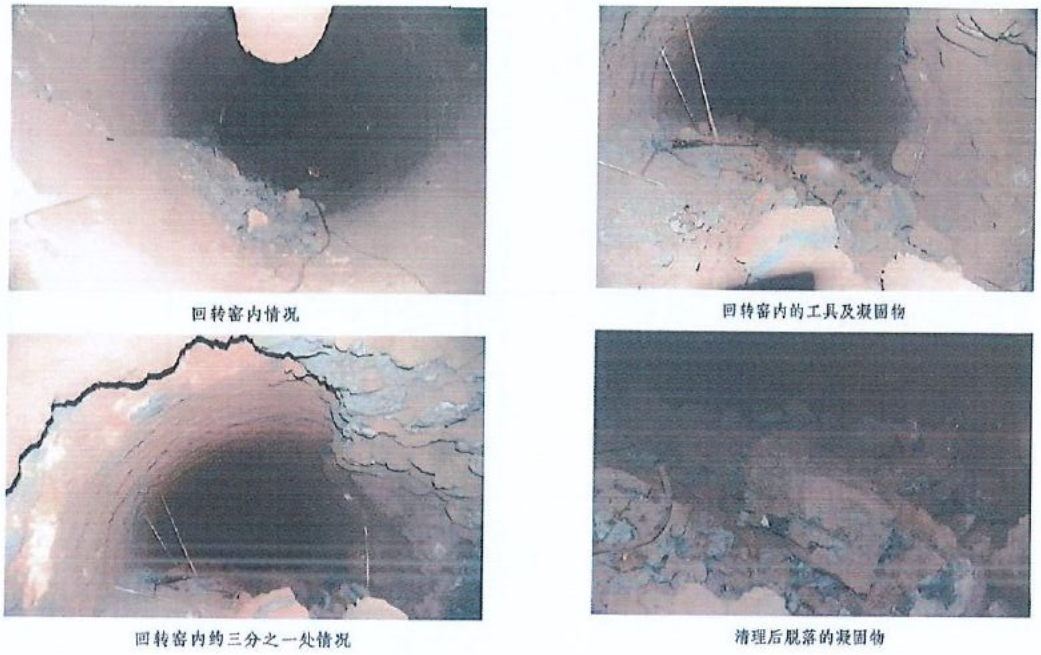
图 2 事故发生回转窑内情况

事故发生现场位于云南华宁产业园区新庄片区“华宁康宏球团工贸有限责任公司”生产线回转窑内，事故发生的回转窑设备规格为Φ5×35M（筒体外径×长度），斜度4%(正弦)，工作转速1.1r/min，两档支承。在该回转窑内壁上粘附有大量灰尘和凝固物，回转窑内约三分之一处遗留有工人施工使用的工具和被清理后脱落的凝固块状物，形状和大小不一（见图2），死者陈XX的尸体被安放在回转窑出口外面的转台木板上，用衣物和床单包
