宝安新安海滨城广场三期电梯更新工程“3·4”一般物体打击事故调查报告

调查组认定，宝安新安海滨城广场三期电梯更新工程“3·4”一般物体打击事故是一起因工人违规作业、施工单位安全管理不足造成的一般生产安全责任事故。

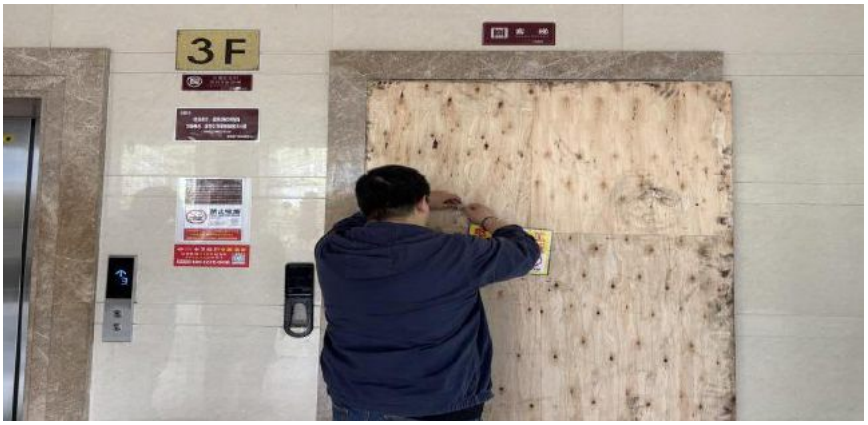
图 7 电梯口门板封闭情况

3. 轿厢顶部有部分拆除的金属配件、水泥碎块、电线，南侧有一摊血迹（见图 5）；一楼电梯口处有被拆除的 3 块对重块、已拆除的轿厢导轨、掉落的 2 块对重块内的水泥已散落（见图 6）；三至十六楼电梯口已用门板临时封闭（见图 7）。
