新乡县河南心连心化工新材料项目(一期)
“2·4”较大窒息事故调查报告

新乡市政府事故调查组

2026年4月

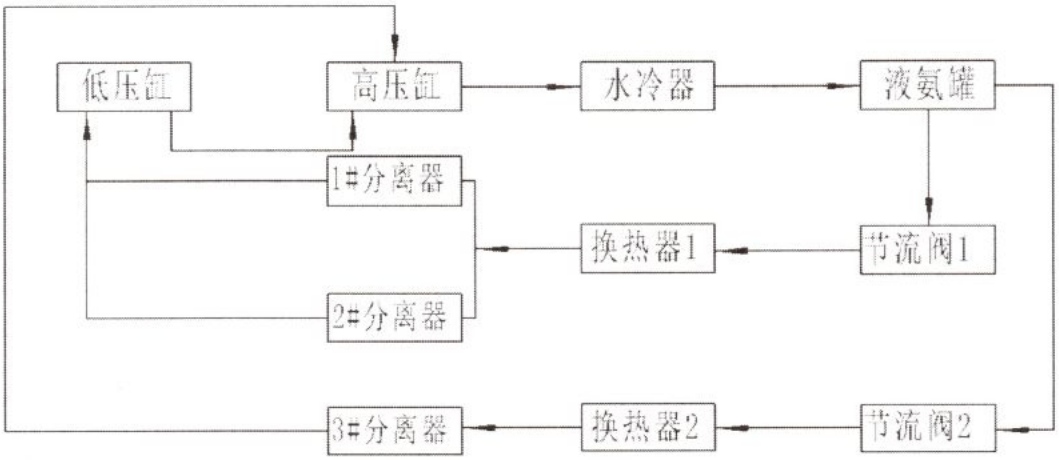
图 1 氨压缩工艺示意图

氨气从低压缸到高压缸，出高压缸进入水冷器进行冷却，再进入液氨罐，一路通过节流阀 1，氨气温度降至约-70℃，与换热器 1 中的甲醇进行换热后，经过 1#、2#分离器进入氨压缩机的低压缸进行压缩；另一路从液氨罐进入节流阀 2，通过喷射制冷氨气温度降至约-20℃，再通过换热器 2 与氨合成气换热，进入 3#分离器，然后再进入氨压缩机的高压缸。

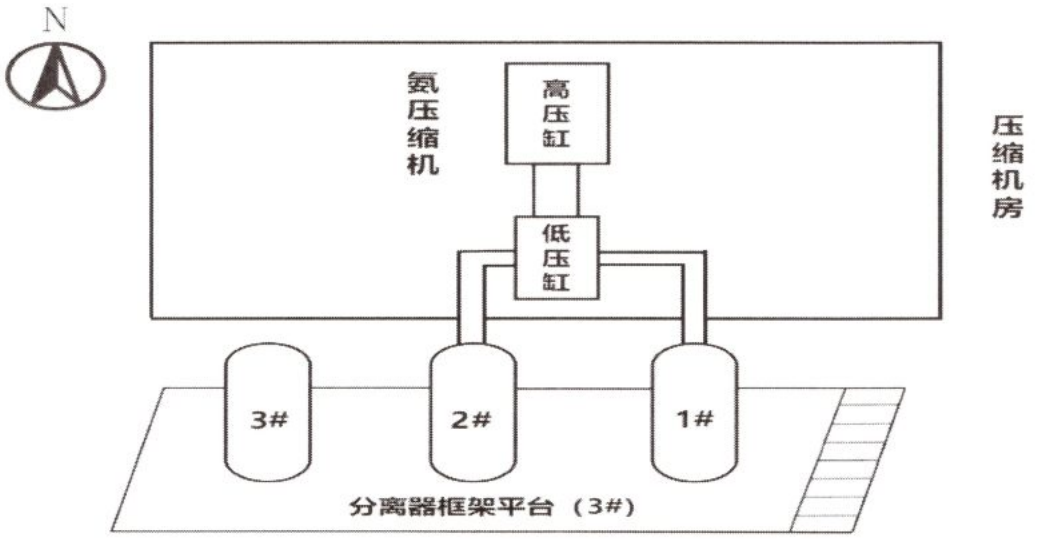
图 2 设备布置示意图

事故现场位于项目（一期工程）施工工地 3#框架 1#分离器内。3#框架平台上总平面布置从东向西依次为楼梯、1#分离器、2#分离器、3#分离器；氨压缩机位于 3#框架北侧的压缩机房 2 楼。

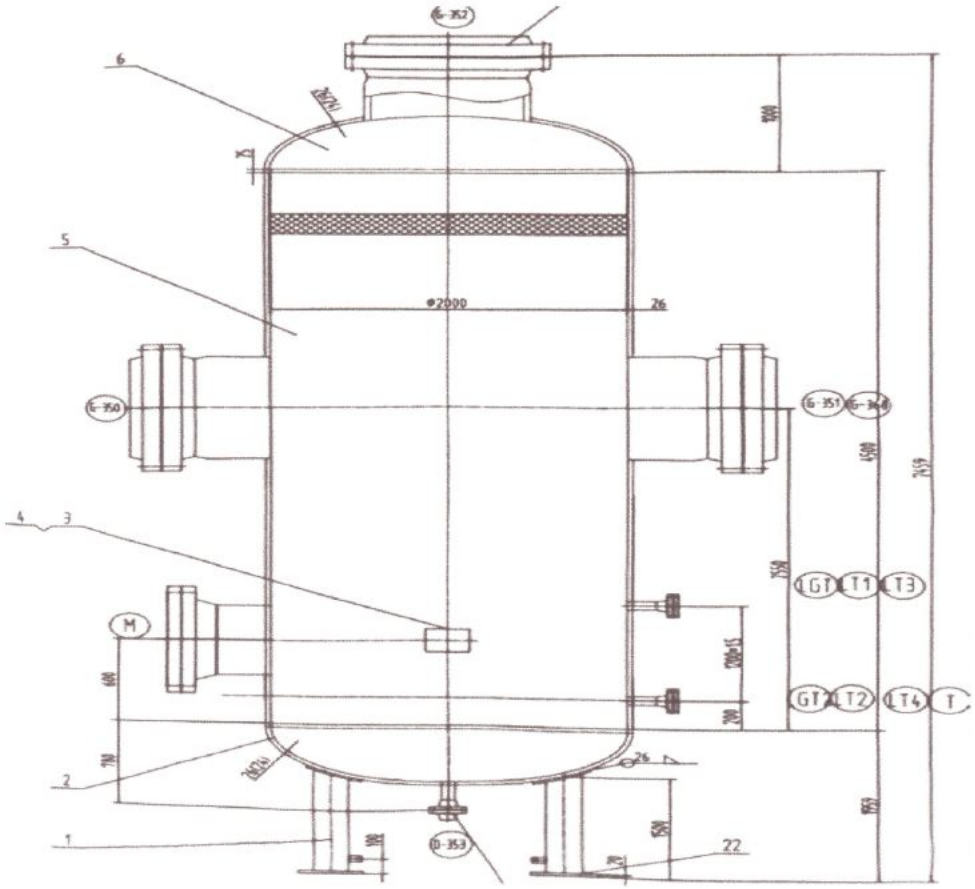
图 3 1#分离器结构图

1#分离器（V11903）为固定式压力容器，属于特种设备。受心连心集团委托，河南省锅炉压力容器检验技术科学研究院对 1#分离器安装过程进行了安装监检，并于 2026 年 1 月 19 日出具了《压力容器就位安装监督检验证书》。分离器直径约 2 米，高度约 7.5 米。顶部气体出口通过管道与氨压缩机相连，中间无阀门安装。顶部气体出口处安装有丝网除沫器，中部东、西两侧两个接管为进气口，底部接管为排液管。人孔开口朝南，直径 500mm，孔口底部距离框架平台约 1.3 米。

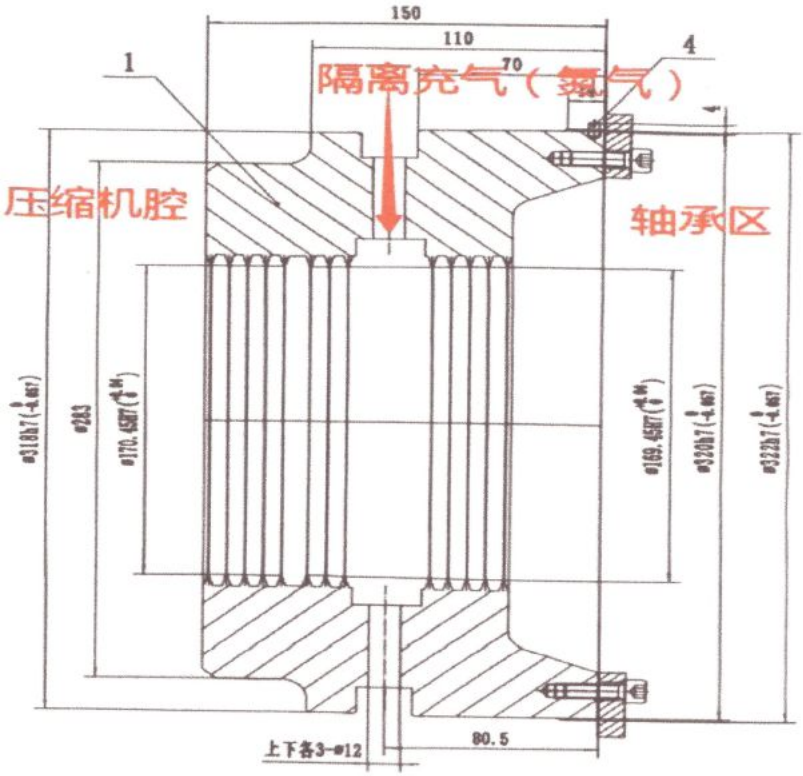
图 4 试车密封结构

氮密封的左侧是梳形密封及压缩机腔体，右侧为轴承及润滑油，上下管口为轴封氮气接入口，氮气密封的作用主要是防止压缩机腔体内的工艺气体窜入轴承及润滑油区域，以防腔体工艺气体携带的颗粒物对轴承造成损伤；同时，防止润滑油窜入压缩机腔体，对腔体内工艺气造成污染。压缩机工作时，腔体内压力与干气密封氮气压力平衡，氮气不会进入腔体。当压缩机停运时，密封氮气压力高于腔体内压力，就会出现密封氮气进入压缩机腔体的现象，并窜入 1#、2#分离器内。氨压缩机的氮密封结构见图 4，氮气向充气口两侧泄露示意图见图 5。

1. **缺氧环境形成。**在氨压缩机单机调试试车停机后，干气密封氮气保持持续通入状态（压力 0.5MPa），密封氮气压力高于氨压缩机腔体内压力，通过密封系统进入压缩机腔体，并沿工艺管道窜入 1#、2#分离器内。导致分离器内形成氮气富集、严重缺氧的环境。

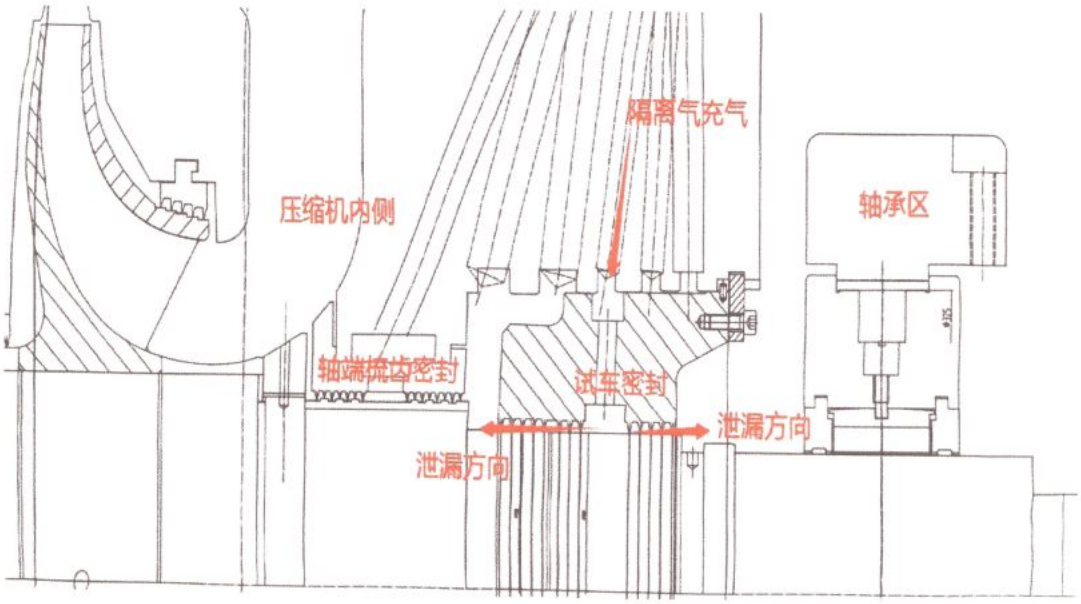
图 5 隔离气（氮气）向充气口两侧泄露示意图

经调查认定，事故的直接原因是：**氨压缩机停机后，干气密封氮气持续通入，通过压缩机腔体窜入 1#分离器内，造成分离器内氧气含量不足，形成缺氧环境。3 名作业人员在未进行气体检测分析、未采取通风措施、未佩戴任何有效防护器材的情况下，违规盲目进入 1#分离器内拆除脚手架，因吸入高浓度氮气导致缺氧窒息。另一名作业人员在未采取任何有效防护措施的情况下盲目进入施救，导致伤亡扩大。**具体情况为：

（四）深化试车阶段风险管控，严防交叉作业引发事故。各企业要针对化工建设项目“未中交、已试车”等过渡阶段，建立专项风险管控机制。试车方案必须充分识别可能影响交叉作业的风险因素，制定防范措施。试车单位必须将试车计划、介质流向、危险区域等信息及时通报可能受影响的作业单位。涉及危险介质引入的作业，必须建立统一的指挥协调机制。在危险介质已经引入的情况下，严禁组织无关人员进入受影响区域作业。确需作业的，必须实能量隔离措施，经双方共同确认安全条件。

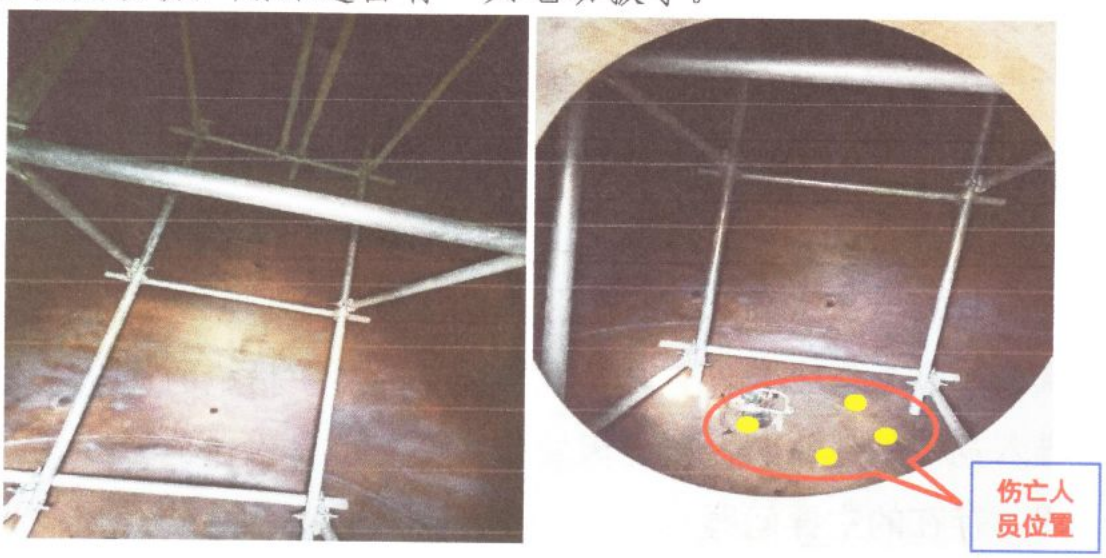
图 6 事故现场 1#分离器内部情况

事发点位于化工新材料项目（一期工程）合成氨装置 3#框架 2 层平台，1#分离器人孔盖呈打开状态，人孔盖上粘贴警示标识（当心有限空间）；框架 2 层平台上散落有安全帽、安全带、劳保手套、皮带、水杯等物品，现场未见防护面罩、空气呼吸器、头灯等装备。分离器内立有镀锌钢管搭建的脚手架；内壁无腐蚀或机械损伤，底部遗留有一具电动扳手。

2. **违规盲目进入有限空间。**3 名临时用工人员，在未由施工单位负责人员未对其进行安全交底，未办理有限空间作业许可、未进行气体检测分析、未采取强制通风措施、未佩戴氧气呼吸器等任何有效防护器材的情况下，仅凭个人经验违规盲目进入分离器作业，直接暴露于缺氧环境中。
