富士和机械工业（湖北）有限公司“10·2”一般物体打击事故调查报告

2024 年 10 月 2 日 15 时 55 分左右，仙桃市龙华山街道富士和机械工业（湖北）有限公司发生一起一般物体打击事故，造成 1 人死亡，直接经济损失 170 余万元。

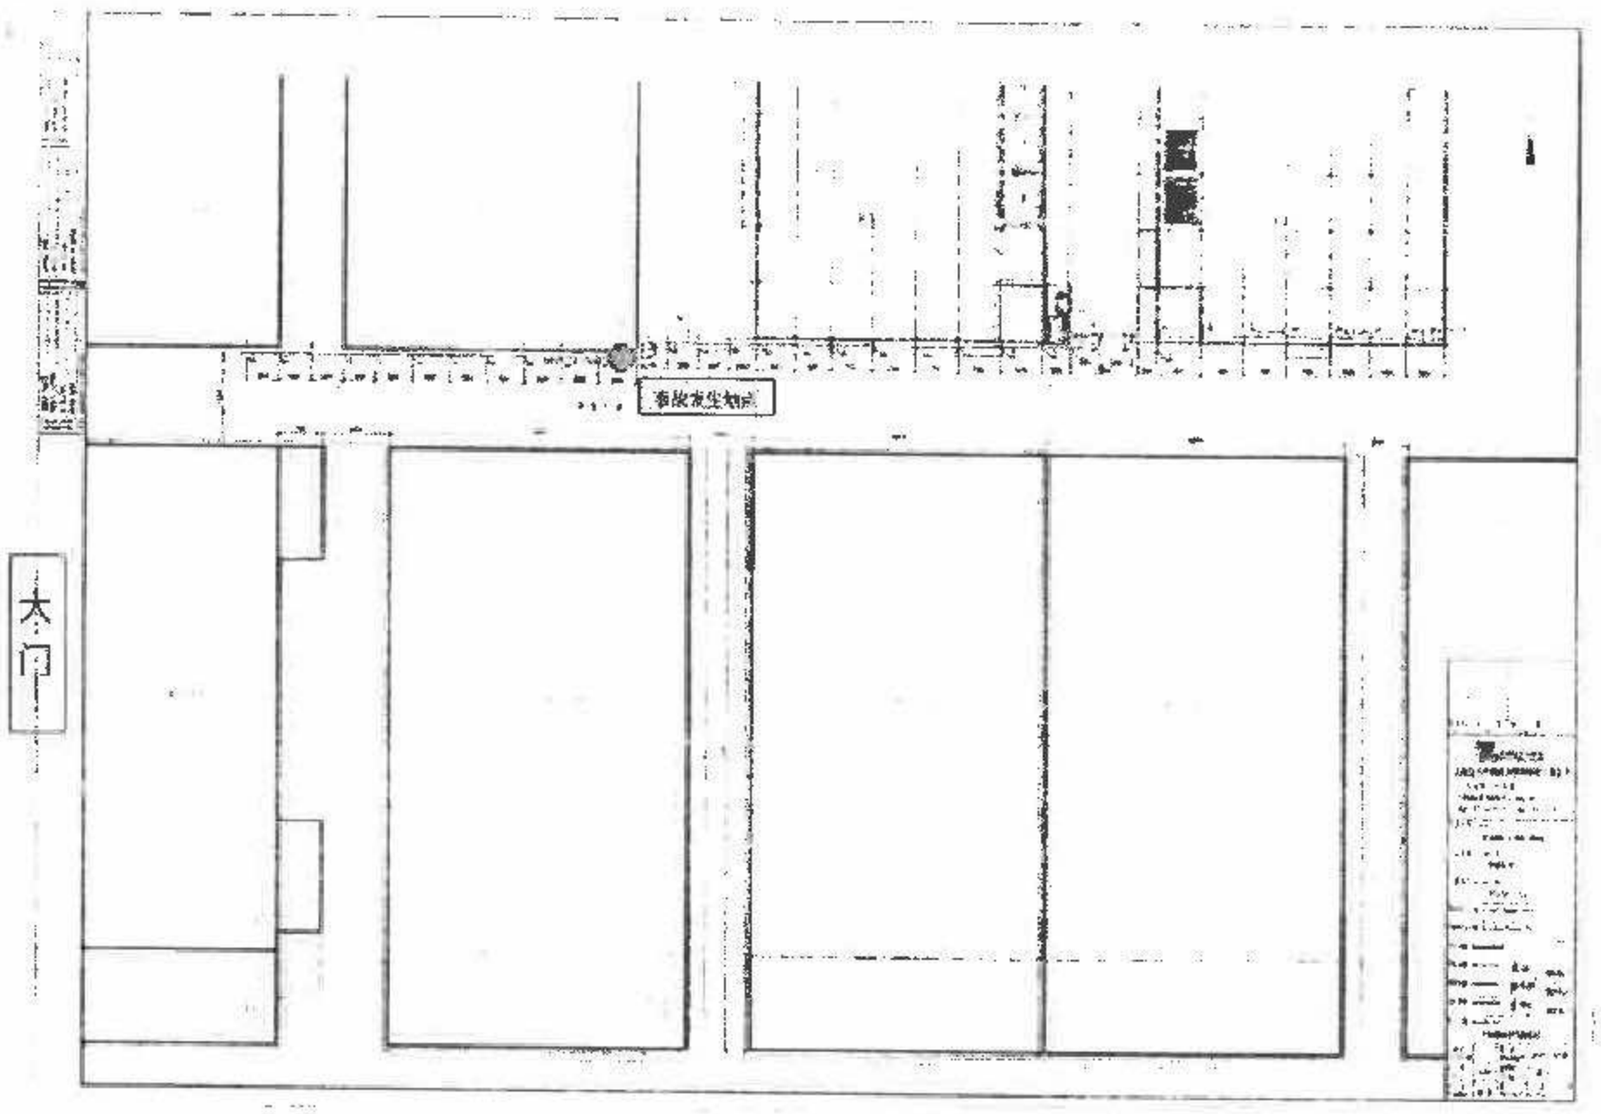
图 1

事故发生地位于仙桃市龙华山街道新城大道89号富士和机械工业（湖北）有限公司从南向北180米，从西向东210米，铸造2线车间与加工2车间顶部连廊西北角处。该待拆除废弃管道连接铸造1车间至铸造4车间，位于距地面6米高连廊处，全长约193米，发生向下移位管道在由南向北第11个接口与第12个接口连接处。事故地点平面图见图1。

富士和公司事故地点平面图
